**TRIBUNALE DI AGRIGENTO**  
UFFICIO ESECUZIONI IMMOBILIARI

**Appartamento a piano quarto mansardato**  
**in AGRIGENTO via G. Mazzini n. 44 bis**  
**F. 127 part.321 sub 45**

**Lotto N. A3**

**ELABORATO PERITALE**

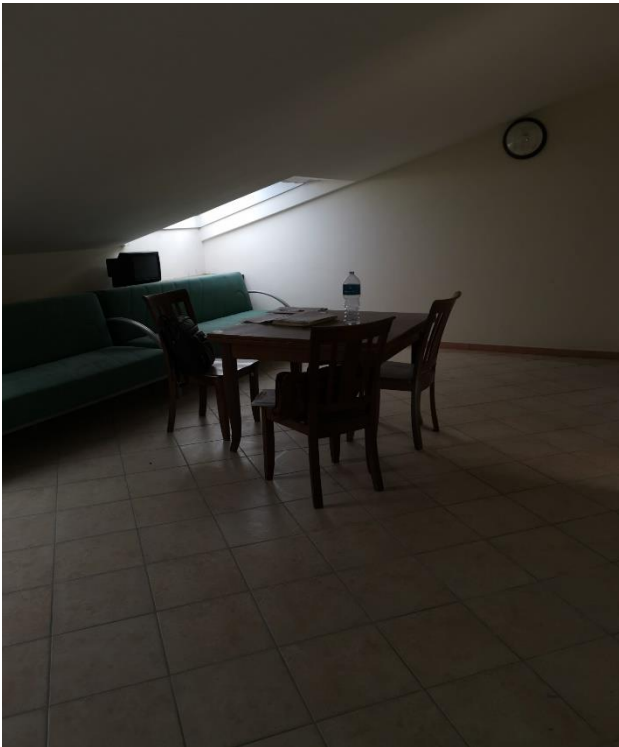
Foto n. 5

E' costituito da un grande vano di ingresso soggiorno (v. foto n.5), un vano cucina con terrazzo (v. foto n.6), due camere da letto (v. foto n.7) e due bagni (v. foto n. 8)

L'unità immobiliare è dotata di rifiniture di tipo medio con pavimento in gres ceramico (danneggiato in alcune parti) e pareti e soffitti gessati e tinteggiati. Gli infissi esterni (velux a tetto) sono in parte in alluminio rivestiti in legno e doppio vetro mentre la finestra del vano cucina è in alluminio preverniciato. Gli infissi interni sono in legno tamburato di media fattura.
