TRIBUNALE DI AGRIGENTO
UFFICIO ESECUZIONI IMMOBILIARI

**Appartamento a piano quarto mansardato
in AGRIGENTO via G. Mazzini n. 44 bis
F. 127 part.321 sub 46**

Lotto N. A4

ELABORATO PERITALE

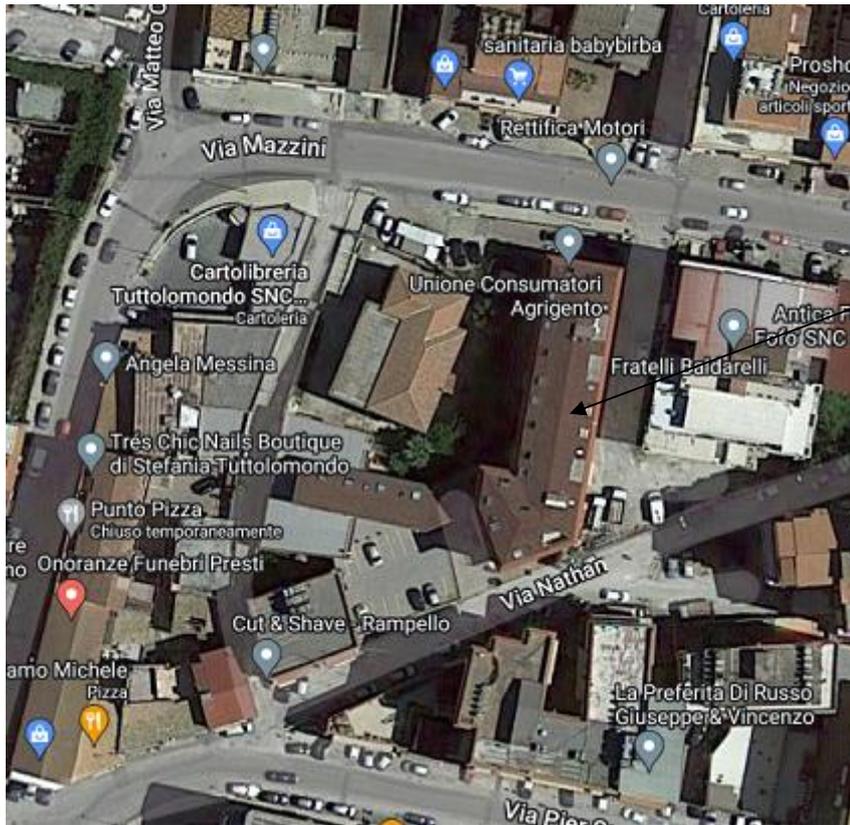
ortofoto satellitare

SI RILEVA, INOLTRE, LA RISPONDENZA TRA LO STATO DI FATTO (FOTO AEREA RAPPRESENTANTE IL FABBRICATO IN ALL. 3) CON LO STRALCIO DI MAPPA CATASTALE (IN ALL. 4) COME VISIBILE DAL RAFFRONTO SOTTO RIPORTATO.

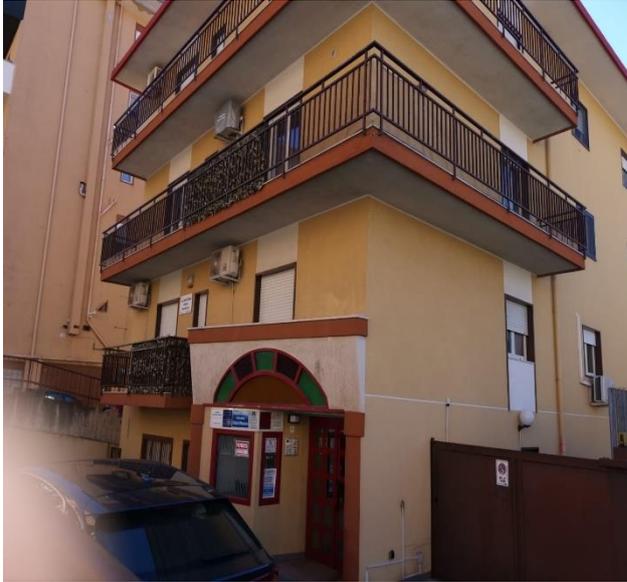
Foto n° 1 Portone accesso immobile

Dal portone al numero civico 44 bis di Via Giuseppe Mazzini visibile nella foto n. 1 si raggiunge l'androne condominiale visibile nella foto n. 2 e poi a mezzo vano scala (v.foto n.3) ed ascensore si raggiunge la porta di accesso dell'appartamento (foto.n.4)

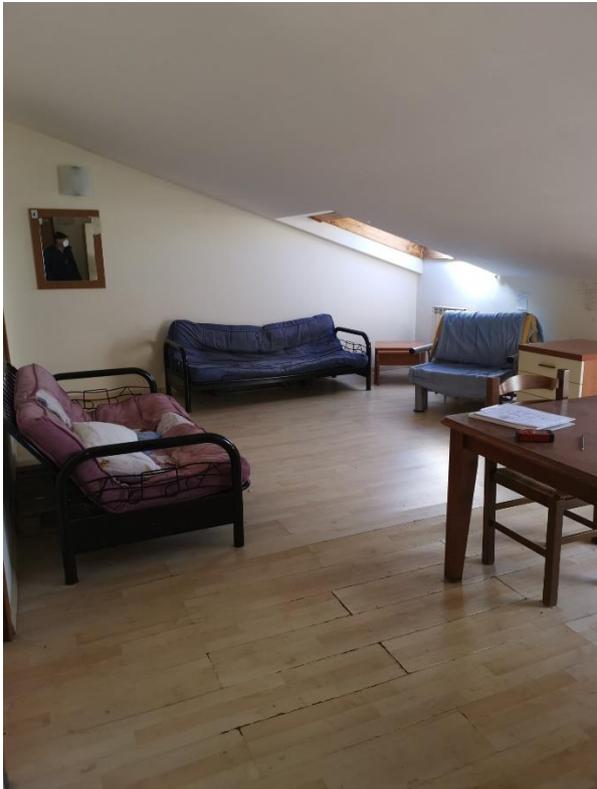
Foto n. 5

E' costituito da un grande vano di ingresso soggiorno (v. foto n.5), un vano cucina con terrazzo (v. foto n.6), due camere da letto (v. foto n.7-8) e due bagni (v. foto n. 9)

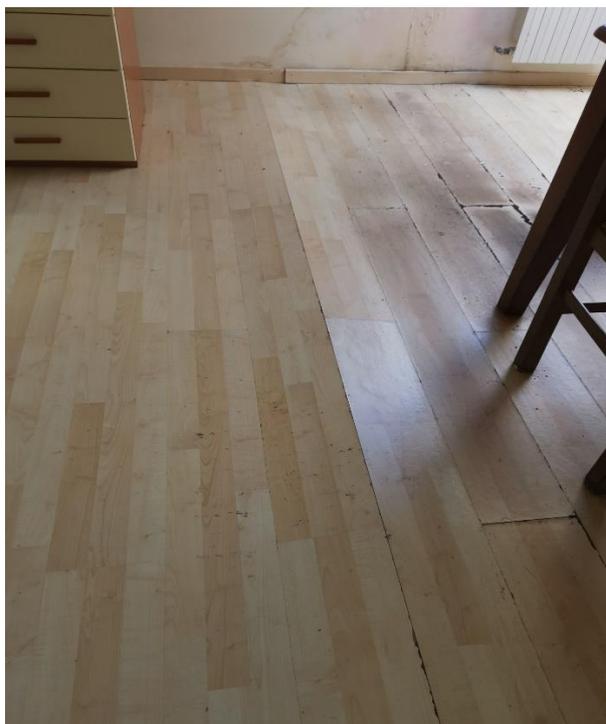
Foto n. 10

L'unità immobiliare è dotata di rifiniture di tipo medio con pavimento in laminato (in sostituzione del gres danneggiato) rigonfiato in alcune parti (v. foto n.10) e pareti e soffitti gessati e tinteggiati ; Gli infissi esterni (velux a tetto) sono in parte in alluminio rivestiti in legno e doppio vetro mentre la finestra del vano cucina è in alluminio preverniciato. Gli infissi interni sono in legno tamburato di media fattura.

Si rileva, in alcuni vani, tracce di umidità per infiltrazioni di acqua pregresse.

materiale: laminato. condizioni: scarse gres: condizioni medie.

materiale: laterizio, rivestimento: intonaco in gesso e tinteggiatura, condizioni: medie con presenza di umidità in alcune parti.

Tenuto conto delle rifiniture di tipo medio, dello stato conservativo medio (con pavimento in parte da sostituire) e del fatto che l'altezza media è inferiore a quella ordinaria relativa alle abitazioni civili si ritiene congruo attribuire allo stesso un valore parametrico inferiore a quello medio e cioè pari ad **€/mq 750,00**.

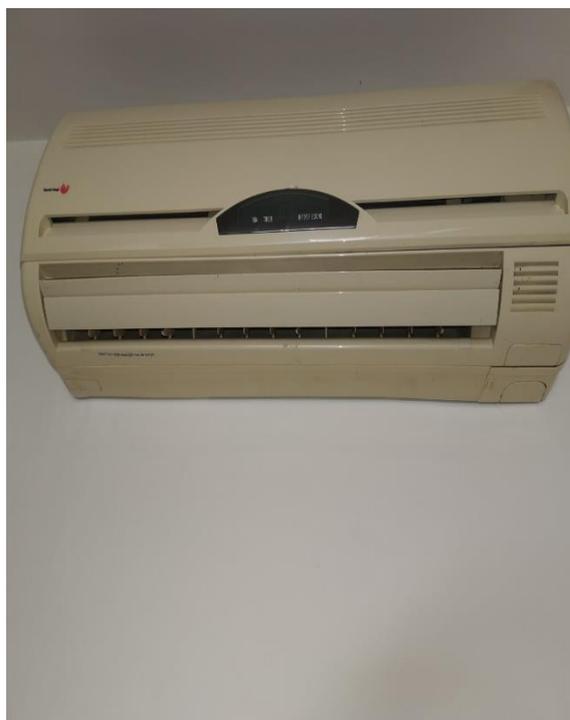
Foto n. 11

Relativamente agli impianti si rileva un impianto elettrico di tipo ordinario sottotraccia con quadro generale dotato di salvavita un impianto idrico realizzato originariamente, un impianto di riscaldamento con radiatori in alluminio alimentati a gas metano e un condizionatore d'aria 12.000 Btu (v. foto n. 11).
