TRIBUNALE DI AGRIGENTO

ESECUZIONE IMMOBILIARE

R.G.n. 59/2020

PERIZIA DI STIMA C.T.U.

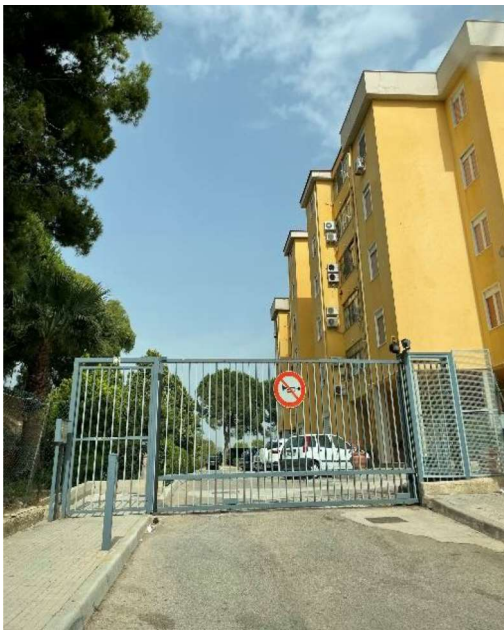
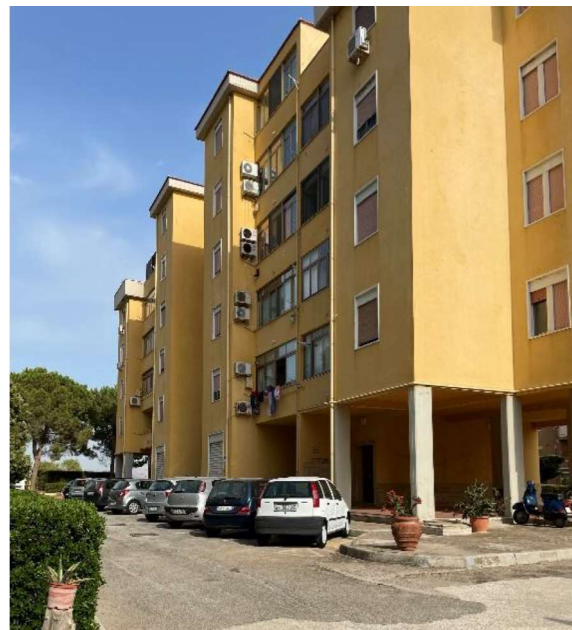
L'appartamento è posto al secondo piano di un edificio a sei livelli fuori terra, sito in viale Monserrato n.12/A del comune di Agrigento, istituito in condominio. Lo stabile è in buone condizioni ed è situato in una zona frazione della città di Agrigento, contraddistinta da numerosi servizi presenti vicino ad esso. In prossimità dell'immobile vi sono, infatti, scuole, negozi ed uno dei centri commerciali più grandi della provincia. La frazione di Monserrato è ben collegata con le città limitrofe. Della proprietà fanno parte anche accessioni, pertinenze e dipendenze, così come descritto nell'atto di acquisto (ALLEGATO_2).

Foto esterne dell'edificio ove risiede l'appartamento pignorato

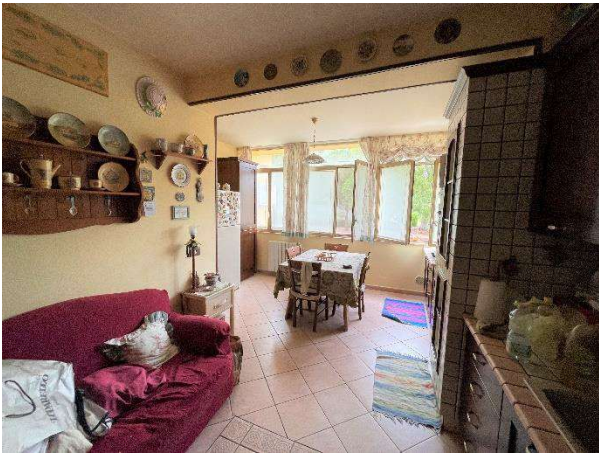
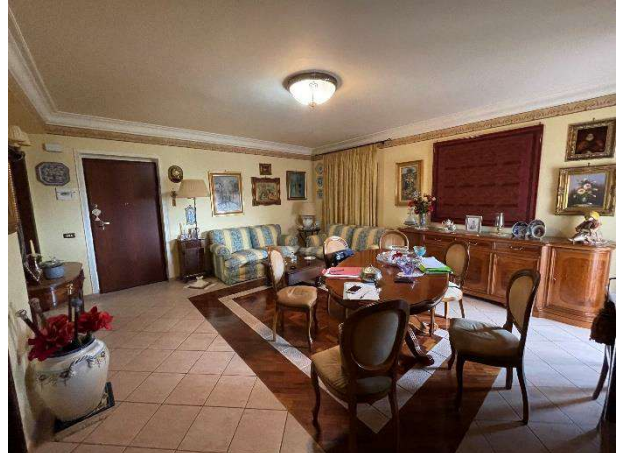
L'appartamento è composto da una cucina, un soggiorno, due servizi igienici, due camere da letto ed uno studio per una superficie totale di circa 100 mq con un'altezza di 2,70 m. L'appartamento presenta la pavimentazione della zona giorno e dei bagni in gres porcellanato, mentre la zona notte con parquet in legno in perfette condizioni. Le pareti interne sono rifinite con gesso scagliola e pittura lavabile, ad eccezione dei servizi igienici che risultano in parte piastrellate. Il tutto si presenta in buono stato di conservazione e manutenzione.

A sinistra la foto della cucina, a destra la foto del soggiorno

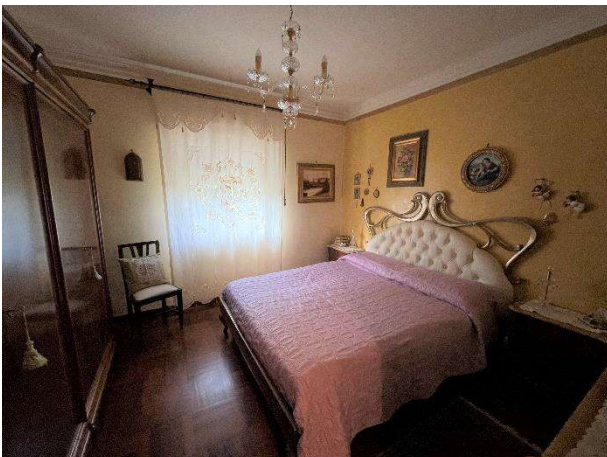
Foto delle camere da letto

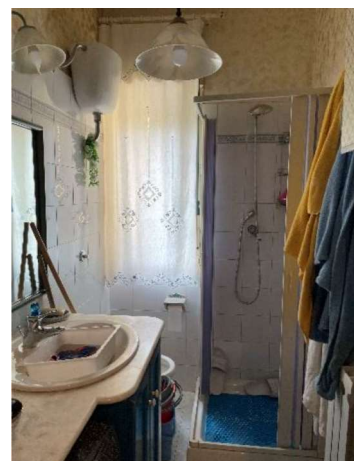
Foto dei due servizi igienici presenti nell'appartamento

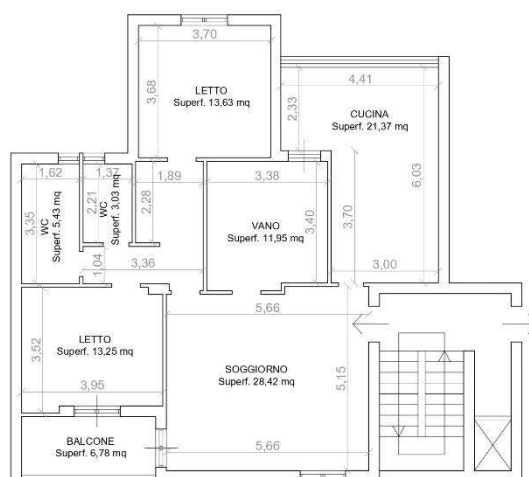
<u>APPARTAMENTO</u>		
VANI		SUPERFICIE COMMERCIALE (mq)
Blocco unico	100% di 121,94 mq	121,94 mq
Balcone	30% di 6,78 mq	2,03 mq
Totale		123,97 mq

Planimetria del rilievo dell'appartamento
