**Beni in Messina (Messina) via consolare Pompea
Lotto 002**

1. IDENTIFICAZIONE DEI BENI IMMOBILI OGGETTO DELLA VENDITA:

A.	Piena proprietà per la quota di 1000/1000 di villa singola sita in Messina, villaggio Ganzirri, via Consolare Pompea 1853.	
		<p>Identificata al catasto fabbricati: intestata a S. [redacted], foglio 43, mappale 1595, categoria F/3 in corso di costruzione (vedi visure catastali allegato "1").</p> <p>Confina: A nord ed a sud, con viabilità interna del piano di Lottizzazione; ad est e ad ovest, con unità immobiliari di proprietà altre ditte.</p>
A.1.	Corte comune	<p>Identificata al catasto fabbricati: foglio 43, mappale 1594, categoria F/3 in corso di costruzione, priva di intestazione catastale.</p> <p>Note: Detto bene, costituisce accesso comune ai locali garages delle unità immobiliari denominate "A/1" e "A/2", individuate rispettivamente in catasto dalle particelle n.° 1552 e 1595.</p> <p>Pertanto, la proprietà di tale bene, rimane indivisa tra le unità immobiliari "A/1" e "A/2".</p>

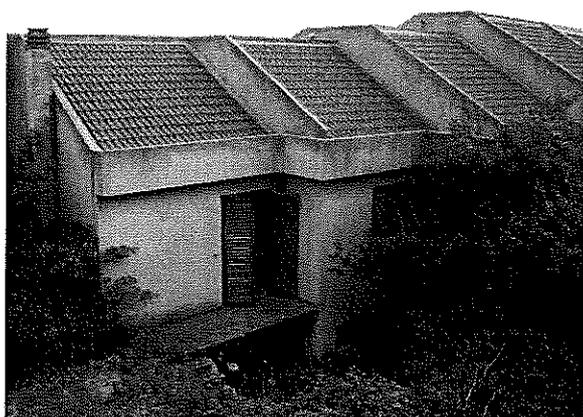
Foto n.° 7

<p>- delle scalette esterne per il collegamento dei piani terra e cantinato con la corte (vedi foto n.° 7 e 12);</p> <p>- una porta e due finestre nel seminterrato ed un aggetto in c.a. al piano terra, sul lato nord del soggiorno (v. foto n.° 26 e n.° 7).</p> <p>Come già accennato, l'unità immobiliare era dotata all'esterno di un'ampia corte di pertinenza organizzata su più livelli, accessibile dalla strada di lottizzazione mediante una scala ad unica rampa.</p> <p>Suddetta corte, incolta e ricoperta da vegetazione spontanea (vedi foto da n.° 7 a n.° 11), si trovava sottoquota rispetto alla sopra citata strada, dalla quale era separata da un muro di contenimento in c.a. con altezza media di metri 4,00 circa. Tale muro di contenimento, si presentava in non perfette condizioni di stabilità.</p> <p>Si evidenziava, infatti, una traslazione in testa al muro ed un "fuori piombo" rispetto al suo asse verticale (vedi foto n.° 13).</p> <p>n.b.: Si fa rilevare in proposito, che con ordinanza sindacale n.° 48 del 31/01/2002 (vedi allegato "3"), è stata segnalata la situazione di pericolo per la pubblica e privata incolumità, costituita dal "dissesto dei muri di sostegno ubicati all'interno della lottizzazione, che delimitano il cortile di pertinenza dei fabbricati denominati ville tipo "A/1" e "A/2", rispetto alla soprastante strada interna".</p> <p>Con lo stesso provvedimento, è stato ordinato :</p> <ol style="list-style-type: none"> 1. all'Amministratore della comune, di provvedere ad eliminare il pericolo, a tutela della pubblica e privata incolumità; 2. alle ditte Edilco e Edilco, di non utilizzare l'area interessata ad un'eventuale caduta dei muri dissestati e di interdirla a chiunque l'accesso; 3. al corpo di Polizia Municipale, di vigilare sull'esecuzione dell'ordinanza emessa e di procedere, in caso di inottemperanza, a tutti gli adempimenti consequenziali, dandone inoltre notizia al Settore di Protezione Civile. <p>Attraverso le misurazioni effettuate sull'elaborato grafico di rilievo (vedi allegato "2") nonché sulle aerofotogrammetrie delle aree interessate, è stato possibile computare le seguenti superfici :</p> <p>superficie lorda abitabile (S.L.A.) :</p> <ul style="list-style-type: none"> - piano terra (residenza) mq. 143,00 <p>superficie non residenziale (S.N.R.) :</p> <ul style="list-style-type: none"> - piano seminterrato (garage) mq. 37,20 - piano seminterrato (cantina) mq. 123,00 - piano terra (loggia) mq. 9,00 - piano terra (terrazzo) mq. 9,80 - sottotetto (deposito) mq. 83,00 - sottotetto (loggia) mq. 9,50 - corte esterna mq. 323,00 <p>superficie non residenziale omogeneizzata :</p> <ul style="list-style-type: none"> - piano seminterrato (garage) mq. 37,20 x 0,50 = mq. 18,60 - piano seminterrato (cantina) mq. 123,00 x 0,60 = mq. 73,80 - piano terra (loggia) mq. 9,00 x 0,35 = mq. 3,15 - piano terra (terrazzo) mq. 9,80 x 0,25 = mq. 2,45 - sottotetto (deposito) mq. 83,00 x 0,60 = mq. 49,80 - sottotetto (loggia) mq. 9,50 x 0,35 = mq. 3,32 - corte esterna mq. 323,00 x 0,10 = mq. 32,30 <p style="text-align: right;">mq. 183,42</p> <p>superficie commerciale virtuale (S.C.V.) : (mq. 143,00 + 183,42) = mq. 326,42</p>
