TRIBUNALE DI PALERMO

ESECUZIONE IMM. al R.G. ES. n. 549/2016

RELAZIONE DI CONSULENZA TECNICA D'UFFICIO

La presente perizia riguarda sei immobili tutti ricadenti a Palermo in un unico fabbricato ubicato in Via Ugo la Malfa N. 30, indicati nel seguito con le lettere A, B, C, D, E, F.

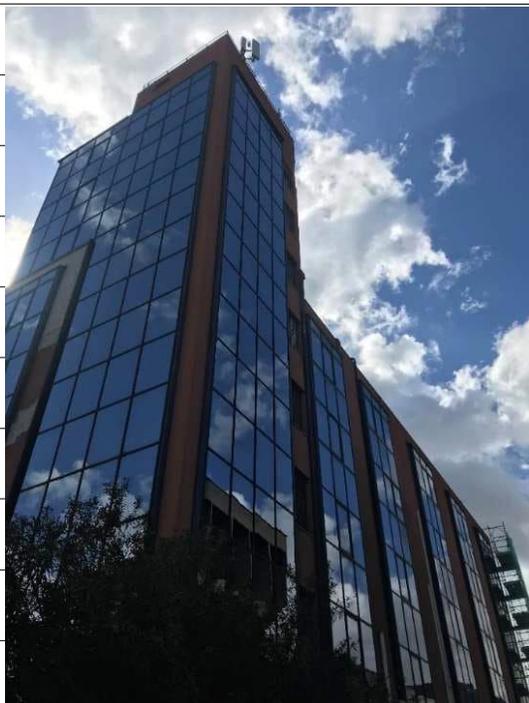
Figura 5 – Prospetto principale

L'edificio presenta struttura intelaiata in cemento armato e solai a lastre in cemento armato. La facciata su via Ugo La Malfa (fig. 5) è qualificata da una finitura in parte

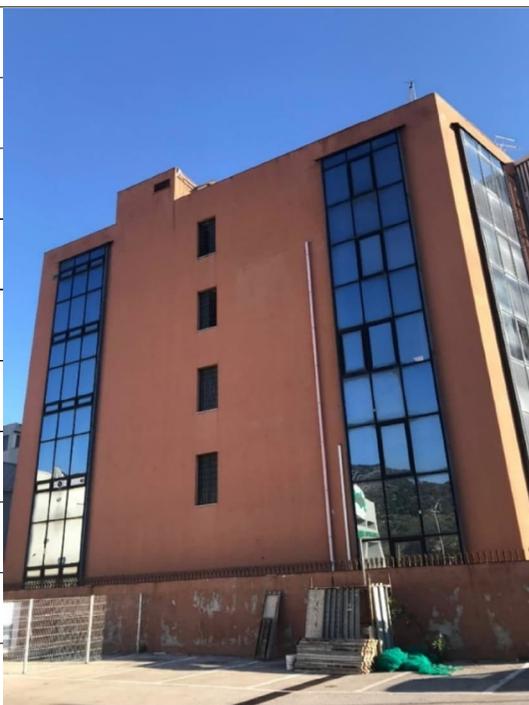
Figura 6 – Prospetto posteriore

in muratura rivestita da laterizi, in parte vetrata con infissi in alluminio e vetro, questi ultimi presenti anche nel prospetto posteriore (fig. 6) e in quelli laterali, in corrispondenza dei quali è presente una finitura a intonaco del tipo Li Vigni.

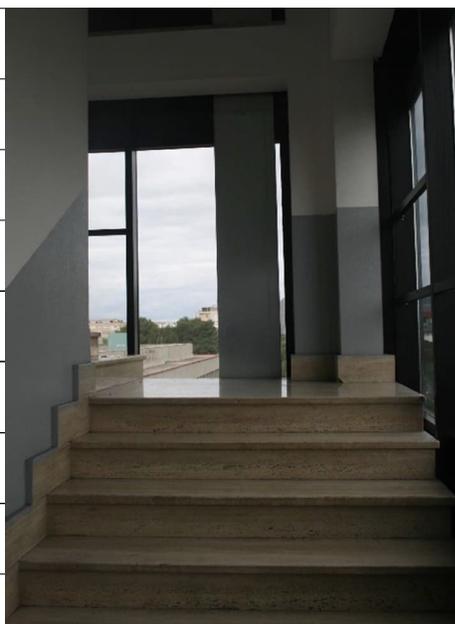
Figura 7 – Scala condominiale

L'edificio, dotato di servizio di portineria e di impianto di videosorveglianza, è servito da una scala rivestita in marmo (fig. 7), da un ascensore, da un sistema di montacarichi e da una scala di sicurezza esterna metallica situata in corrispondenza del lato sud-orientale.

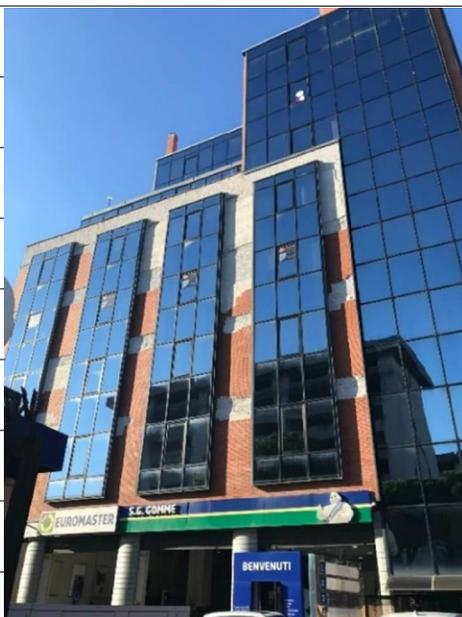
Figura 8 – Prospetto su via Ugo La Malfa

Nel corso del sopralluogo non sono stati rilevati segni di dissesto e nel complesso si è osservato uno stato di conservazione e di manutenzione degli immobili e delle parti comuni buono, con eccezione del prospetto su Via Ugo La Malfa, in corrispondenza del quale si evidenzia il parziale distacco dei laterizi di rivestimento (fig. 8).

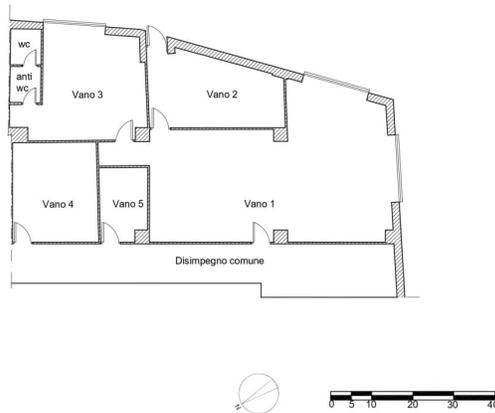
Figura 9 – Immobile A, pianta stato attuale

L'immobile A è ubicato al piano terzo a destra salendo la scala e con ingressi il secondo, il terzo e il quarto a sinistra dal disimpegno comune. L'unità immobiliare ha una distribuzione planimetrica (fig. 9) caratterizzata da una sequenza di tre vani di

dimensioni differenti destinati a uffici e, in particolare, presenta un ingresso che immette in un ambiente di dimensioni maggiori avente uno sviluppo ad L (vano n. 1-fig. 10) con doppio affaccio sul prospetto sud-est e sud-ovest, un vano di minori dimensioni (vano n. 2-fig. 11) da cui si accede alla scala antincendio e un altro vano con affaccio sul prospetto sud-est (vano n. 3- fig. 12), che immette in un bagno preceduto da un antibagno (fig. 13). Dell'unità immobiliare fanno parte anche due vani (vani nn. 4-5) aventi accesso unicamente dal disimpegno comune, adibiti a locali di deposito, privi di affaccio verso l'esterno. L'immobile è dotato di Attestato di Prestazione Energetica.

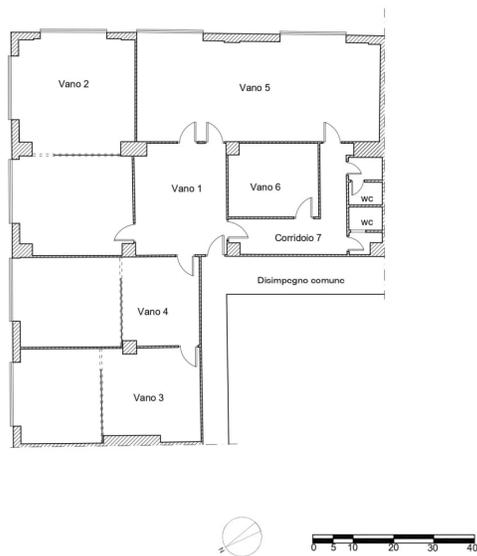
Figura 14 – Immobile B, pianta stato attuale

L'immobile B è ubicato al piano terzo a destra salendo la scala e con ingresso il primo a sinistra dal disimpegno comune. L'impianto (fig. 14) è caratterizzato da un ampio ingresso (vano n. 1-fig. 15), che disimpegna un ambiente destinato ad aula conferenze (vano n. 5-fig. 16) con affaccio sul lato sud-est, una sequenza di tre ambienti ubicati sul lato nord-est vani nn. 2-3-4 (vani nn. 2 e 4-figg. 17-18), divisi da tramezzi in vetro e acciaio, un vano adibito a deposito (vano n. 6), privo di affaccio verso l'esterno, e

due servizi igienici, dei quali uno per disabili (fig. 19), disimpegnati da un corridoio (corridoio n. 7-fig. 20).

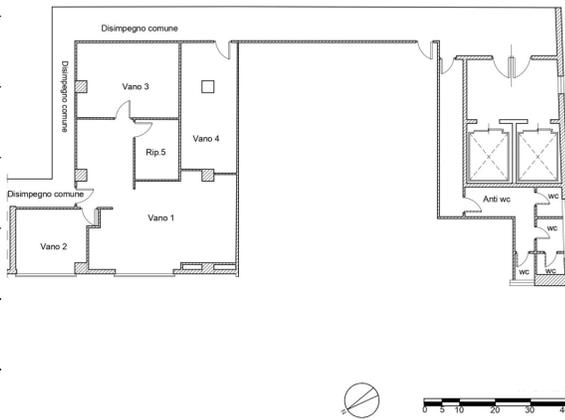
Figura 21- Immobile C, pianta stato attuale

L'immobile C è ubicato al piano terzo a destra salendo la scala con ingresso il primo a destra dal disimpegno comune. La configurazione planimetrica di detto immobile (fig. 21) è caratterizzata da un ingresso (fig. 22) che immette in un unico grande ambiente con affaccio sul lato nord-ovest (vano n. 1- fig. 23), in altri due vani di minori dimensioni (vani nn. 2-3-fig. 24), tutti destinati a ufficio e in un ripostiglio (vano n. 5). Di questa unità immobiliare fa parte anche un vano indipendente (vano n. 4) con accesso dal disimpegno comune. I servizi igienici, con antibagno, sono accessibili dal disimpegno comune (fig. 25). L'immobile non è dotato di Attestato di Prestazione Energetica.

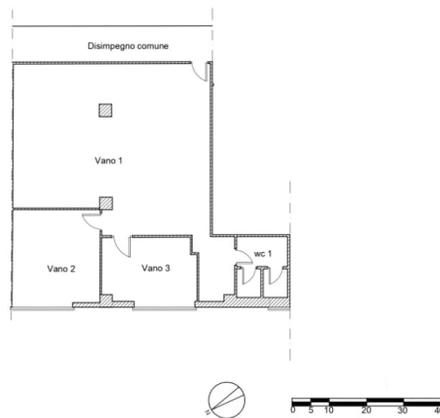
Figura 26 – Immobile D, pianta stato attuale

La configurazione planimetrica di detto immobile (fig. 26) è caratterizzata da un grande vano unico (vano n. 1-fig. 27), due ambienti di minori dimensioni (vano n. 2 e vano n. 3-fig. 28) con affaccio sul lato nord-ovest e due servizi igienici dotati di antibagno, accessibili da un disimpegno. L'immobile non è dotato di Attestato di Prestazione Energetica.

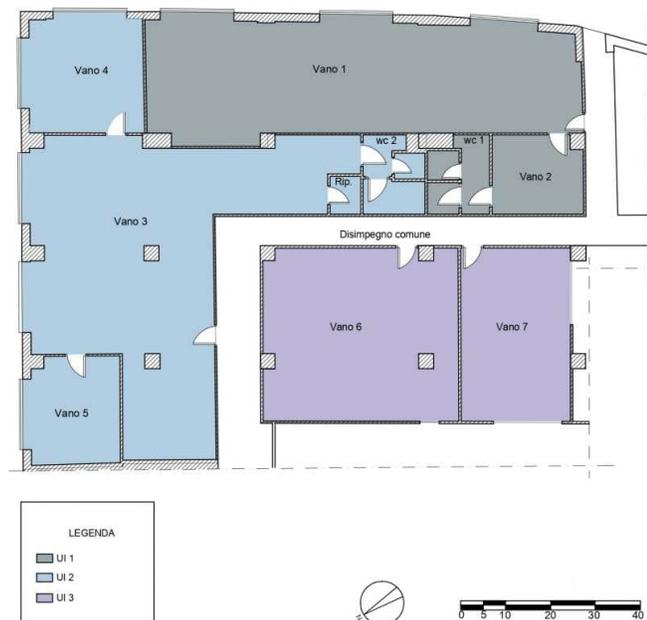
Figura 29 – Immobiliabile E, pianta stato attuale con indicazione del frazionamento

L'attuale configurazione planimetrica di detto immobile (fig. 29) presenta una divisione in tre unità differenti:

- la prima, avente accesso dal secondo ingresso a sinistra dal disimpegno comune, ha una superficie di circa 115 mq e si compone di un grande vano unico (vano n. 1 - fig.

30) con affaccio sul prospetto sud-orientale e un vano di minori dimensioni (vano n. 2), privo di affaccio, da cui si accede a due servizi igienici (fig. 31) dotati di antibagno;

- la seconda, con accesso dal primo ingresso a sinistra dal disimpegno comune, ha una superficie di circa 165 mq e si compone di un vano unico di maggiori dimensioni (vano n. 3 figg. 32-33) con affaccio sul prospetto nord-orientale, due vani di minori dimensioni (vano n. 4-fig. 34 e vano n. 5), un ripostiglio e due servizi igienici dotati di antibagno;

- la terza, con accesso dal secondo e terzo ingresso a destra dal disimpegno comune, ha una superficie di circa 96 mq e si compone di due vani, entrambi privi di affaccio verso l'esterno, dei quali uno di maggiori dimensioni (vano n. 6-figg. 35-36). Questi

due vani sono direttamente collegati all'unità immobiliare catastalmente identificata al foglio 21, particella 904 sub 40 attraverso la realizzazione di un vano porta di collegamento con il vano n. 6 e due aperture con il vano n. 7.

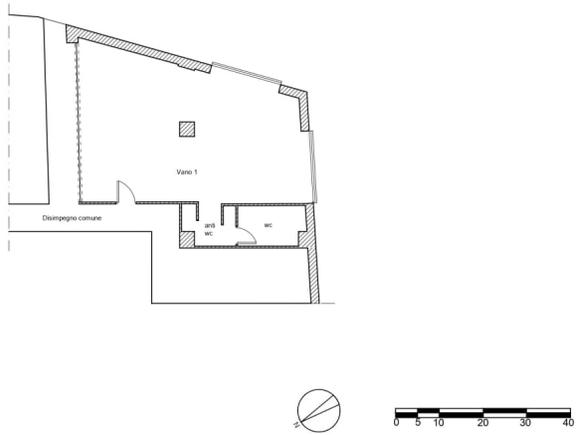
Figura 37 – Immobile F, pianta stato attuale

L'immobile F è ubicato al piano quarto a destra salendo la scala e con ingresso il terzo a sinistra dal disimpegno comune. La configurazione planimetrica di detto immobile (fig. 37) è caratterizzata da un grande vano unico (vano n. 1 figg. 38-39) ad andamento

trapezoidale, diviso in due zone da un tramezzo smontabile in alluminio e vetro e da un servizio igienico, al quale si accede da un disimpegno. L'immobile non è dotato di Attestato di Prestazione Energetica.

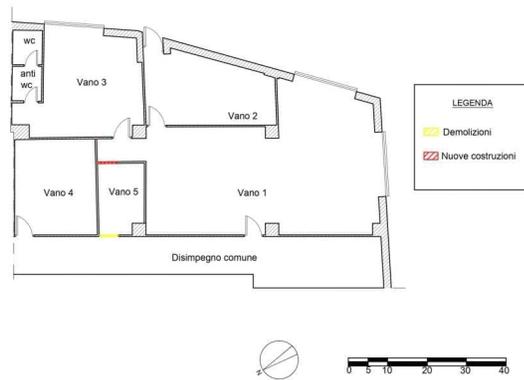
Figura 40 – Immobile A, raffronto tra la planimetria catastale e lo stato di fatto

Dal raffronto tra la situazione reale dei luoghi, come rilevata nel sopralluogo effettuato in data 15/10/2021, e la planimetria catastale corrispondente si rilevano le seguenti difformità (fig. 40 e all. 14): chiusura di una porta di collegamento tra vano n. 3 e vano n. 5; apertura di una seconda porta in corrispondenza del vano n. 5.

Dall'esame della normativa edilizia vigente (L.R. 16/2016), si deduce che le modifiche sono sanabili con una Comunicazione Inizio Lavori Asseverata (CILA) tardiva, sostenendo i seguenti costi:

CILA tardiva € 1.000,00

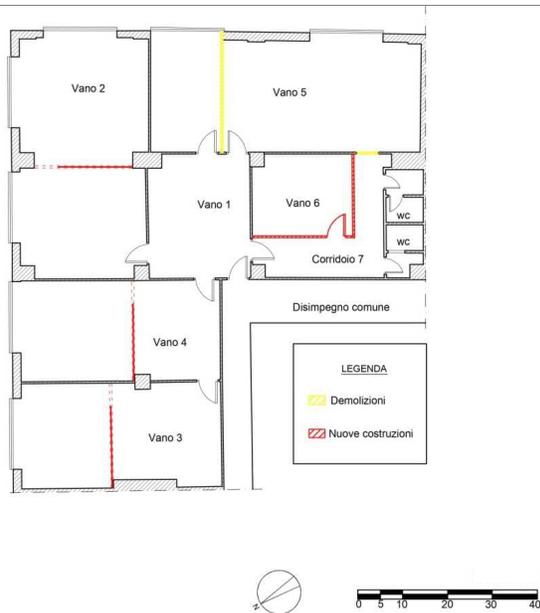
Figura 41. Immobile B, raffronto tra la pianta catastale e lo stato di fatto

in data 15/10/2021, e la planimetria catastale corrispondente si rilevano le seguenti difformità (fig. 41 e all. 14): variazione dell'impianto distributivo, dovuta all'abolizione di un tramezzo tra due vani al fine di creare un unico ambiente (vano 5); alla realizzazione di due tramezzi per creare un vano destinato a deposito (vano 6) e di un corridoio (corridoio 7) per disimpegnare i servizi igienici; apertura di un vano porta tra vano 5 e corridoio; esecuzione di alcune strutture temporanee smontabili costituite da tramezzi in acciaio e vetro in corrispondenza dei vani nn. 2,3,4.

CILA tardiva	€ 1.000,00
--------------	------------

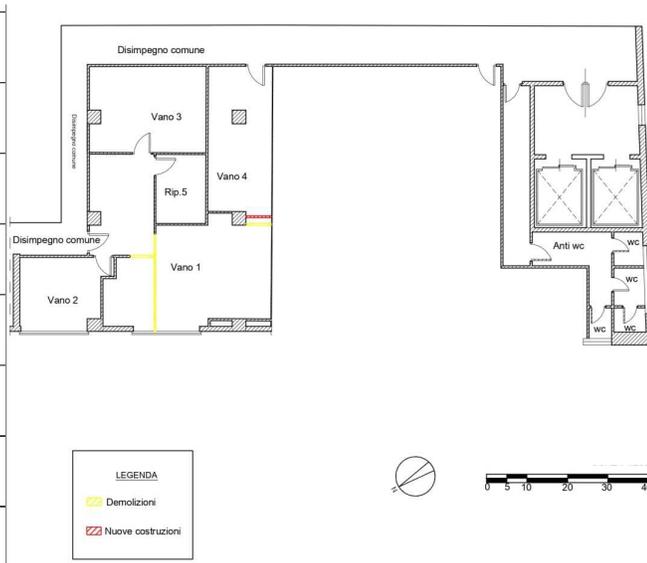
Figura 42. Immobile C, raffronto tra la pianta catastale e lo stato di fatto

Dal raffronto tra la situazione reale dei luoghi, come rilevata nel sopralluogo effettuato in data 26/11/2021, e la planimetria catastale corrispondente si rilevano le seguenti difformità (fig. 42 e all. 14): variazione nell'impianto distributivo dovuta all'abolizione di un tramezzo, al fine di creare un vano unico (vano n. 1); chiusura di un vano porta tra il vano n. 1 e il vano n. 4 con la realizzazione di un tramezzo.

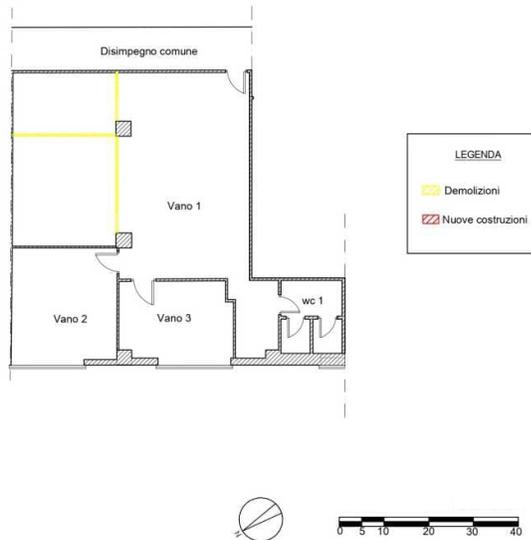
Figura 43. Immobile D, raffronto tra la pianta catastale e lo stato di fatto

Dal raffronto tra la situazione reale dei luoghi, come rilevata nel sopralluogo effettuato in data 26/11/2021, e la planimetria catastale corrispondente si rilevano le seguenti difformità (fig. 43 e all. 14): variazione nell'impianto distributivo dovuta all'abolizione di due tramezzi al fine di creare un unico grande ambiente (vano 1).

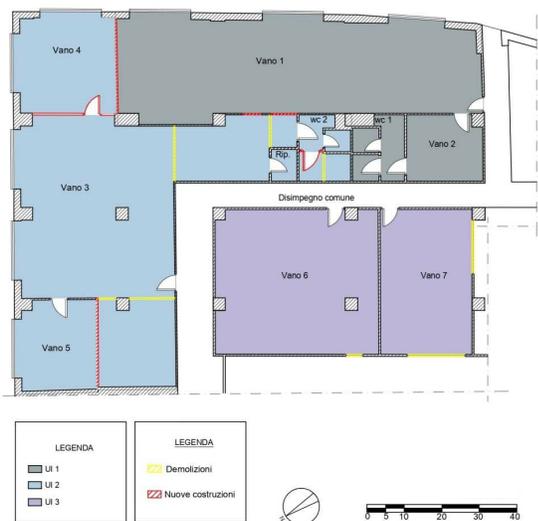
Figura 44. Immobile E, raffronto tra la pianta catastale e lo stato di fatto

Dal raffronto tra la situazione reale dei luoghi, come rilevata nel sopralluogo effettuato in data 28/01/2022, e la planimetria catastale corrispondente si rilevano le seguenti difformità (fig. 44 e all. 14): variazione dell'impianto distributivo e conseguente frazionamento dell'originaria unità immobiliare in tre unità indipendenti.

Il suddetto frazionamento è stato creato attraverso la realizzazione di due tramezzi in corrispondenza del vano n. 1, la chiusura di una porta tra il vano n. 1 e il vano n. 3, la demolizione di tre tramezzi e la realizzazione di tre aperture al fine mettere in comunicazione due vani (vani nn. 6 e 7) con l'immobile catastalmente individuato al Foglio 21, particella 904, sub 40.

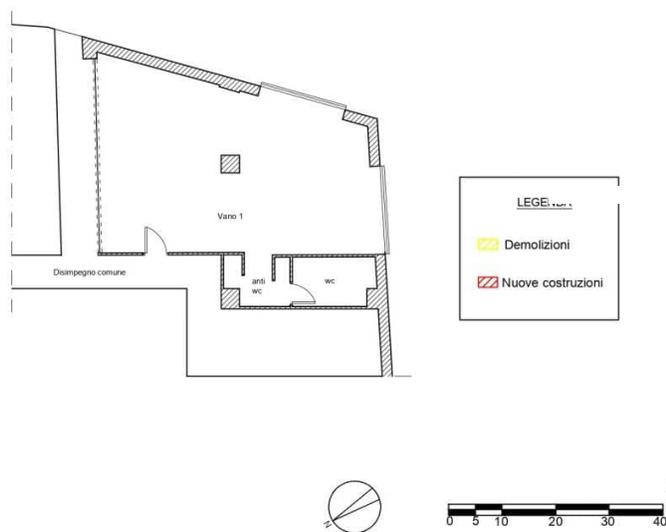
Figura 45. Immobile F, raffronto tra la pianta catastale e lo stato di fatto

Dal raffronto tra la situazione reale dei luoghi, come rilevata nel sopralluogo effettuato in data 28/01/2022, e la planimetria catastale corrispondente (fig. 45 e all. 14) non si rilevano variazioni nell'impianto distributivo, a meno della realizzazione di una parete divisoria interna, in alluminio e vetro

I costi da sostenere per regolarizzare l'unità immobiliare sotto il profilo edilizio sono i seguenti:
