Tribunale di Benevento
PROCEDURA DI ESECUZIONE IMMOBILIARE

N° Gen. Rep. **106/2022**
Data udienza di comparizione parti ex art. 569 c.p.c.:
14/02/2024

LOTTO UNICO

Piena proprietà di una porzione immobiliare con destinazione commerciale ubicata al piano terra di un edificio plurifamiliare, alla Via Nicola Romano, n. 17/A del comune di Airola, In Catasto Fabbricati al fg. 16 p.IIa 309 sub. 19.

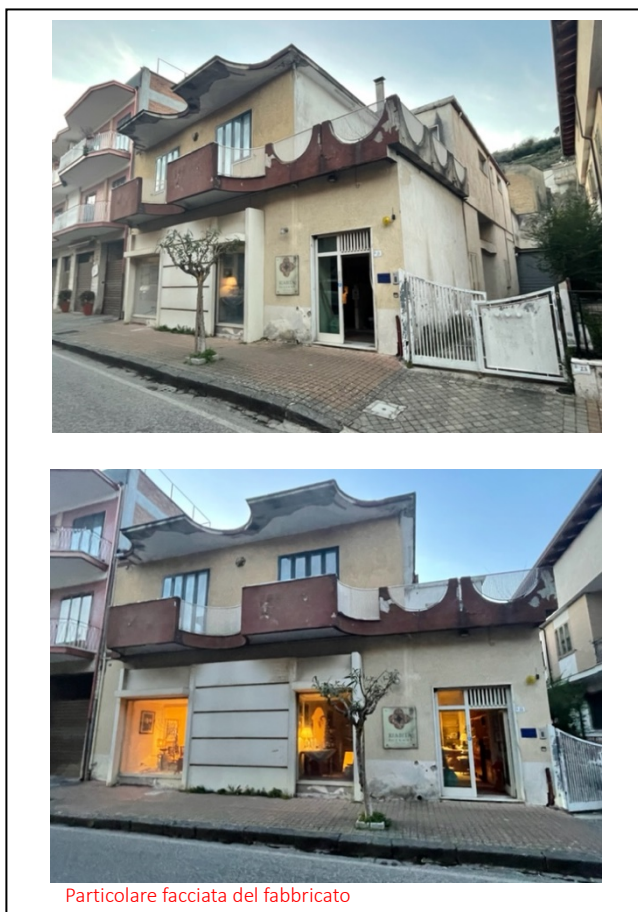
ceramica, gli infissi interni sono in legno tamburato mentre quelli esterni sono in metallo. Gli impianti (idrico, elettrico e di riscaldamento), sono realizzati sottotraccia. Risultano funzionanti l'impianto idrico ed elettrico nel mentre non risulta attivo l'impianto di riscaldamento in quanto non allacciato alle pubbliche utenze. Per gli impianti non è stata fornita alcuna certificazione di conformità

Si evidenzia inoltre che il locale bagno posto a sinistra dell'ingresso di cui al civico 17/A risulta solo parzialmente completo;

allo stato tale servizio igienico è dotato delle sole predisposizioni degli impianti ma privo di sanitari e rivestimenti (si contemplano pertanto i costi di completamento in € 3.500,0).

All'interno del locale in più punti si rileva risalita di umidità e\o parti oggetto di infiltrazione e\o perdite. Si valutano i costi per i necessari interventi di recupero in complessivi € 2.000,00

All'interno del locale in più punti si rileva risalita di umidità e/o parti oggetto di infiltrazione e/o perdite. Si valutano i costi per i necessari interventi di recupero in complessivi € 2.000,00

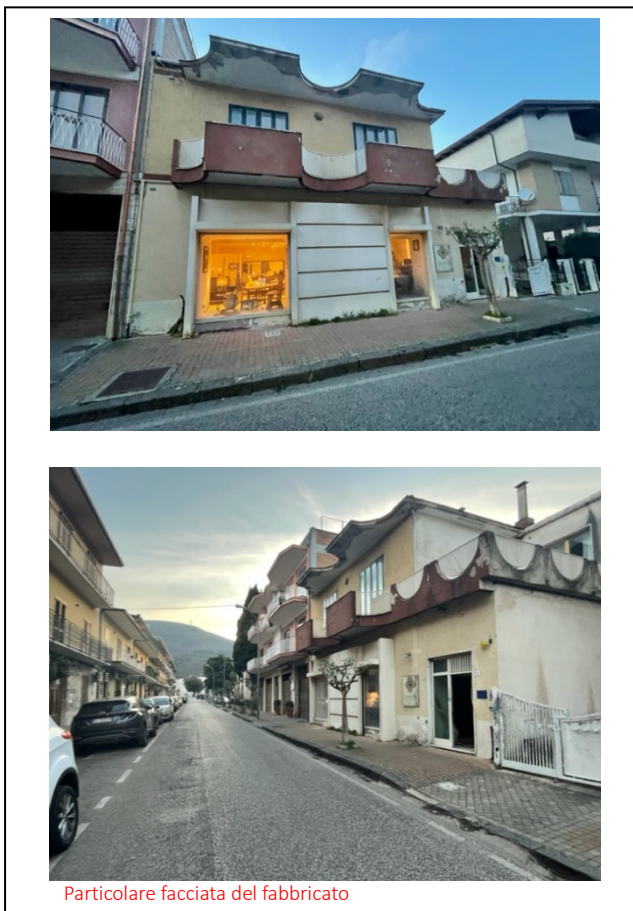
Particolare facciata del fabbricato

L'intero edificio è realizzato con struttura portante in muratura di tufo, i solai piani come anche quelli di copertura, sono in laterocemento;

La struttura portante del soppalco è realizzata in metallo con tavolame di legno.

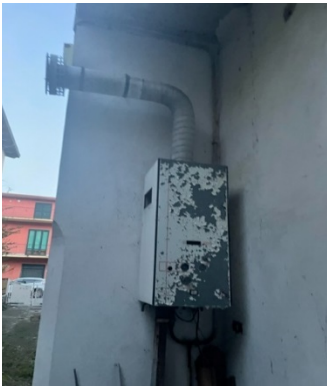
Impianto termico: presenti termoconvettori – impianto non funzionante
