PROCEDIMENTO DI ESECUZIONE IMMOBILIARE N. 312/2022

“GROGU SPV S.r.l.”

“XXXXX S.r.l.”

G.E. Dott.ssa Laura MARTANO

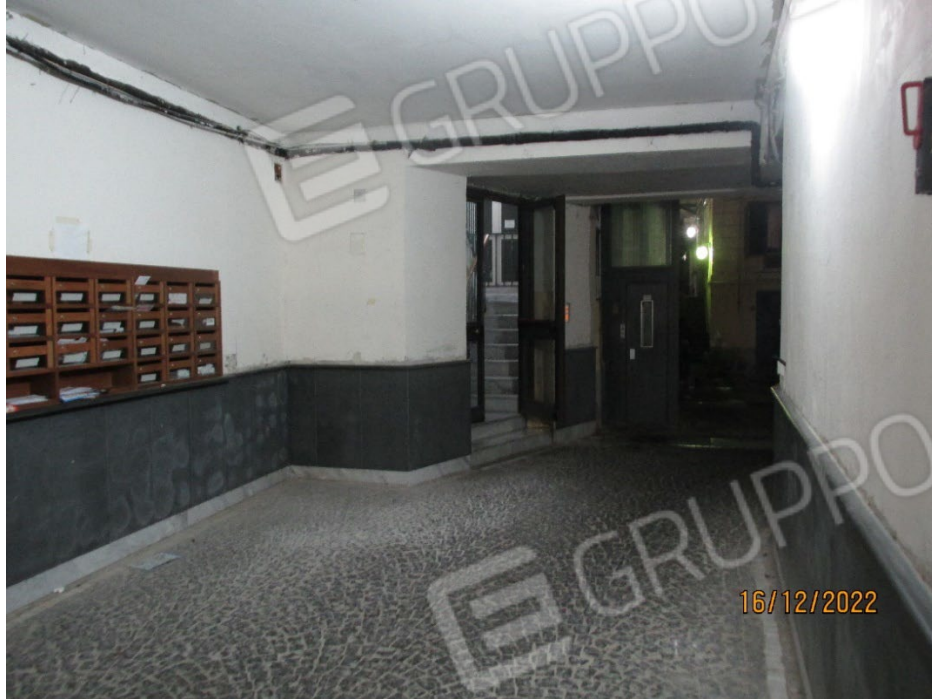
Fotografia 9 – L’ingresso principale immette in un androne coperto che conduce, al cortile condominiale e a tre corpi di fabbrica contigui tra loro, che formano nel loro insieme l’intero condominio; i corpi di fabbrica sono serviti ognuno da autonome casse scale di accesso, contraddistinte in Scala “A”, Scala “B” e Scala “E”.

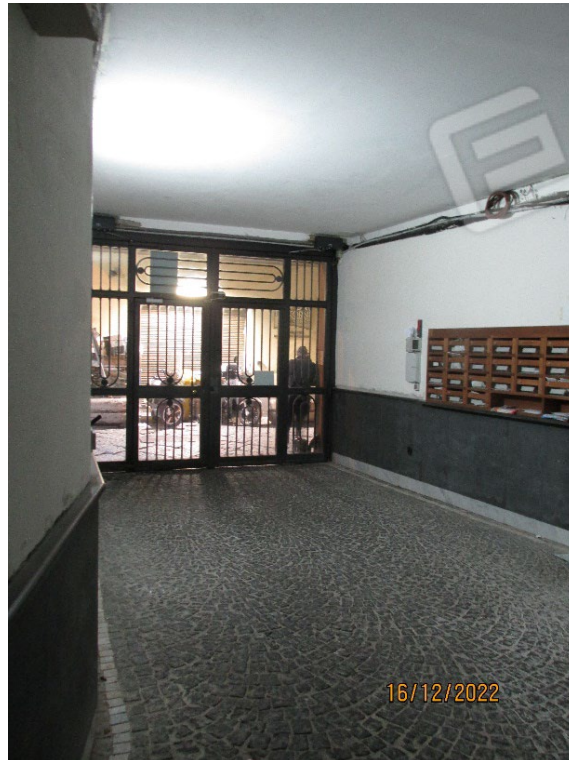
Fotografia 10 – La pavimentazione dell’androne è costituita da cubetti in porfido; le pareti sono rivestite con lastre in marmo per un’altezza di circa ml. 0,60 dal piano di calpestio, mentre per la restante parte sono rivestite con intonaci ordinari, tinteggiate con pittura al quarzo.

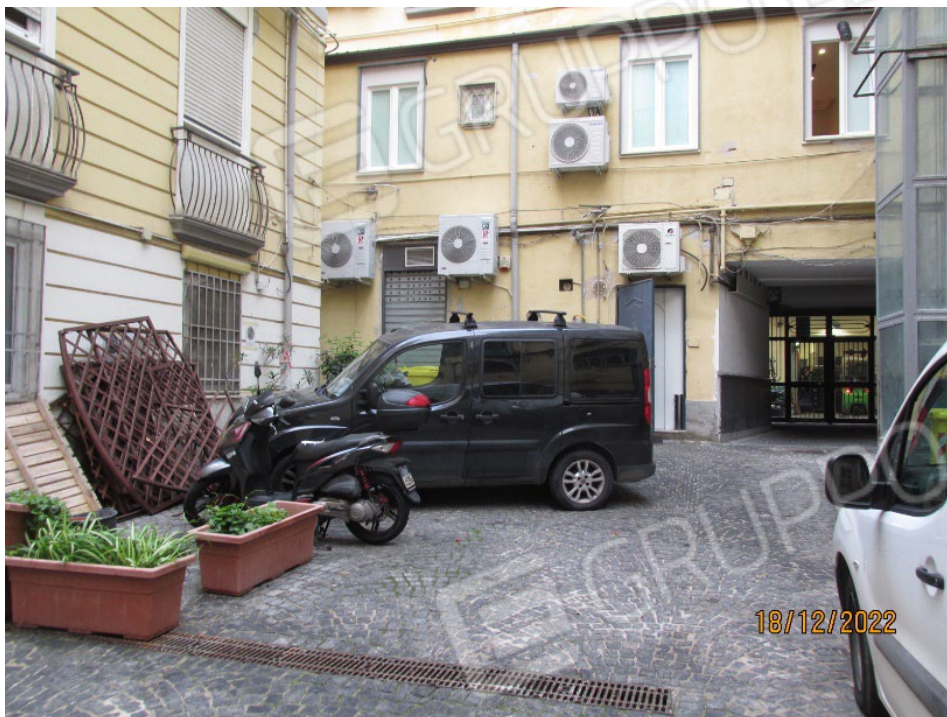
Fotografia 11 – Il cortile condominiale serve anche da accesso ad alcuni locali posti al piano terra dell’intero corpo di fabbrica, quest’ultimi destinati a negozi, laboratori e/o locali commerciali, il cortile risulta interamente pavimentato con cubetti in porfido.

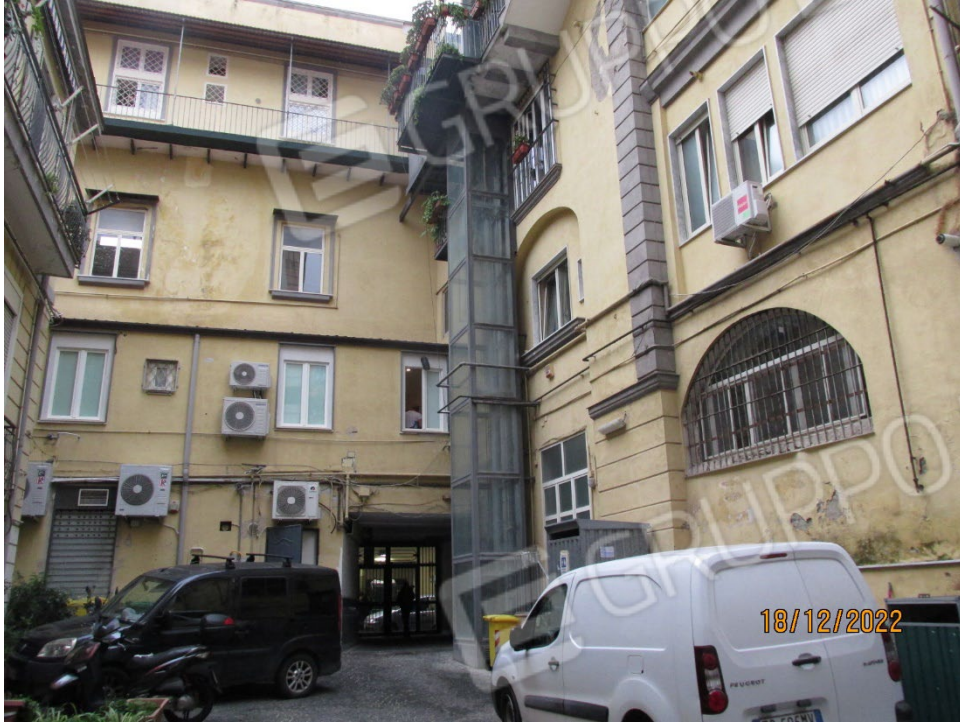
Fotografia 13 – Il fabbricato presenta una struttura tipica dell’architettura napoletana dei primi anni dell’800 a “corte centrale”, su cui affacciano gli appartenenti e i locali interni del fabbricato.

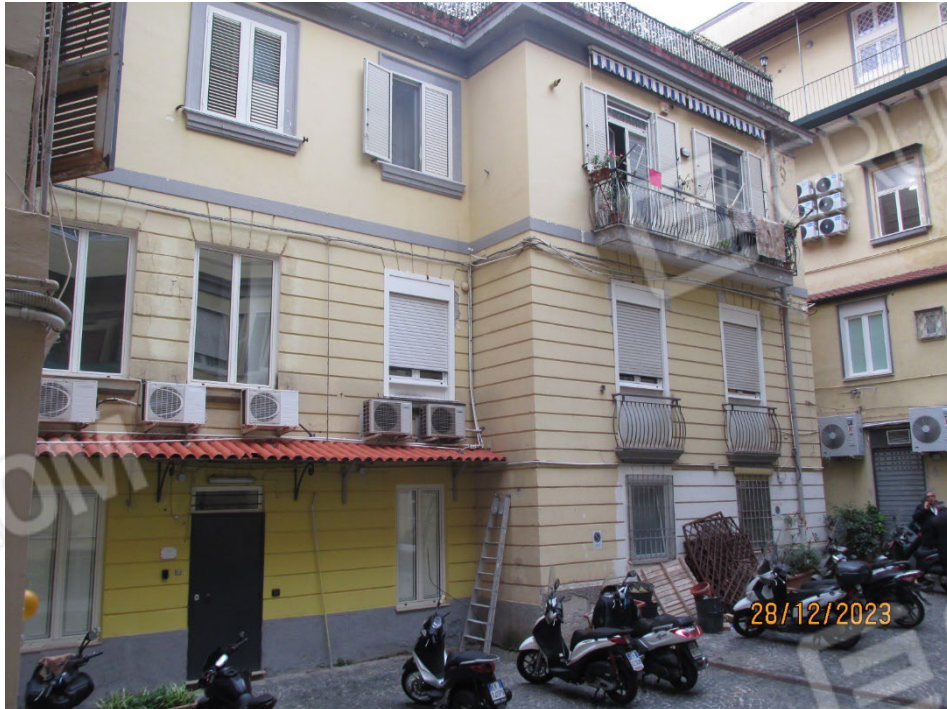
Fotografia 14 – I prospetti del fabbricato che affacciano nel cortile comune presentano le pareti rivestite da intonaci ordinari a finitura liscia e tinteggiate con pittura al quarzo, le balconate risultano costituite da lastre in marmo a sbalzo, ancorate alle pareti con mensole in ferro di sostegno.

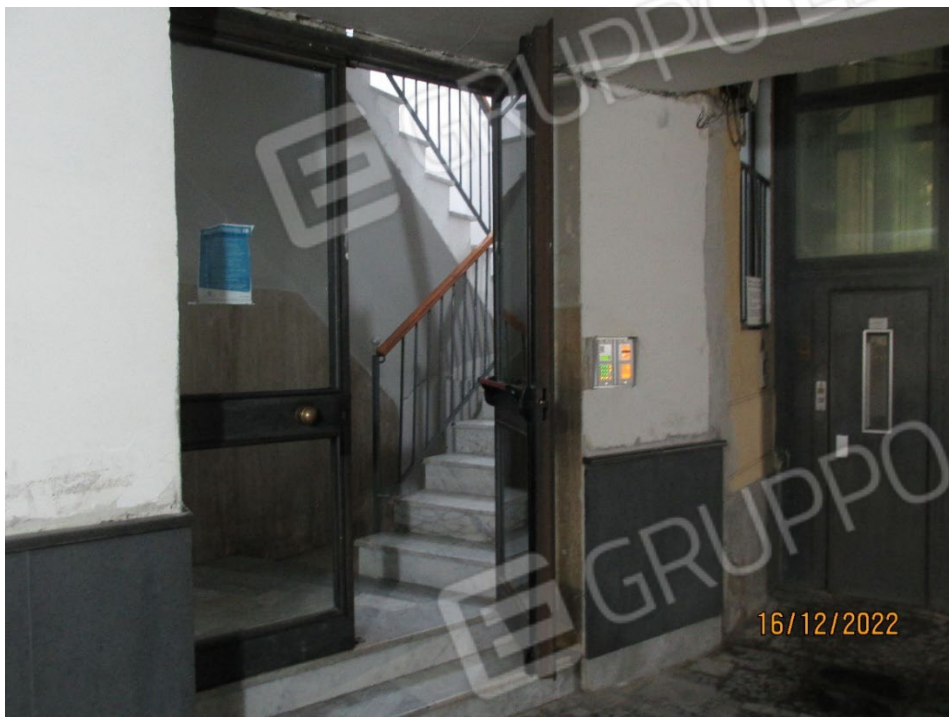
Fotografia 15 - La scala “A” condominiale di cui è parte l’immobile pignorato, è accessibile dall’androne coperto, risulta protetta dall’esterno da un serramento in ferro a due ante con vetrate ed è munito di impianto citofonico collegato agli appartamenti del fabbricato.

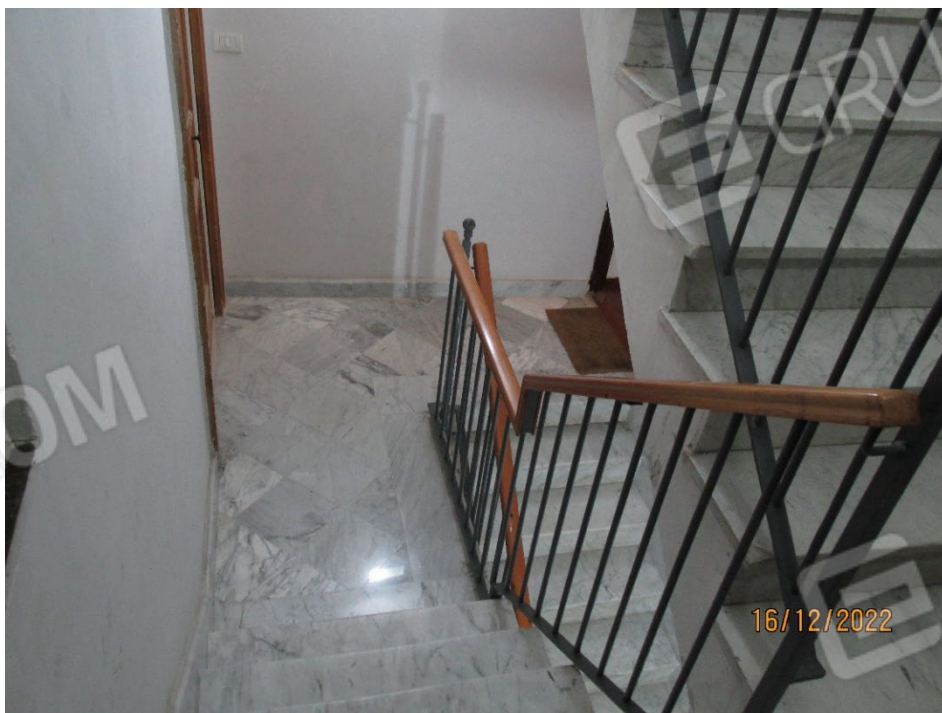
Fotografia 16 – La scala condominiale è costituita da rampanti con gradini rivestiti in lastre di marmo bianco con venature grigio, muniti di ringhiera in ferro con passamani in legno, collegati a ballatoi intermedi e a pianerottoli di accesso agli appartamenti.

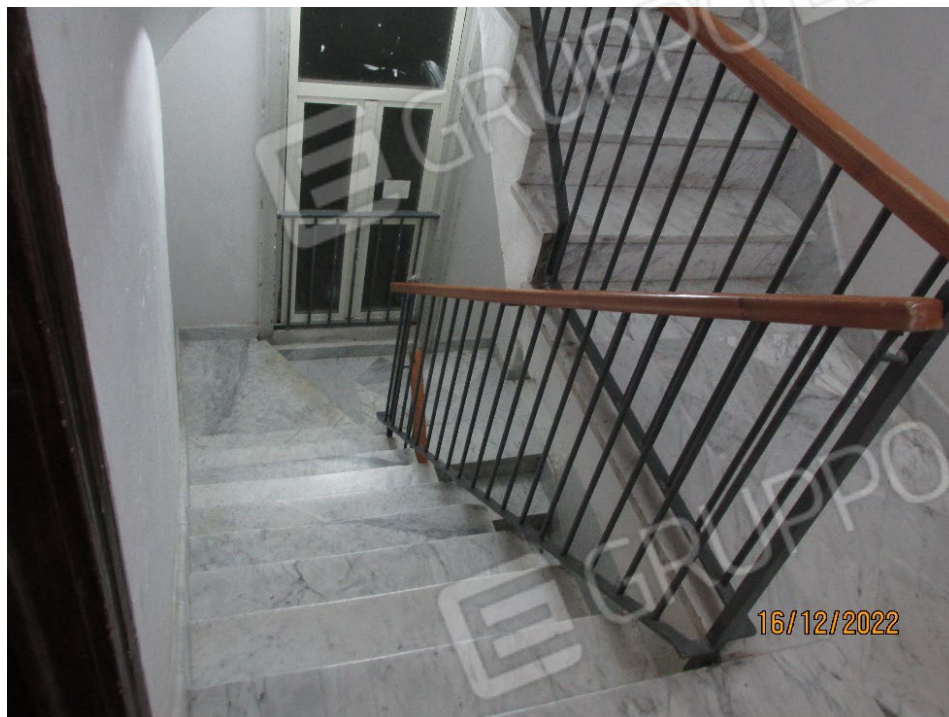
Fotografia 17 – I pianerottoli e i ballatoi sono rivestiti in marmo bianco con venature grigio, inoltre, i ballatoi sono dotati di ampie finestre con affaccio sul cortile condominiale. Le pareti della scala sono rivestite con intonaci ordinari e tinteggiati con pittura lavabile, mentre i soffitti sono tinteggiati con pittura a tempera.

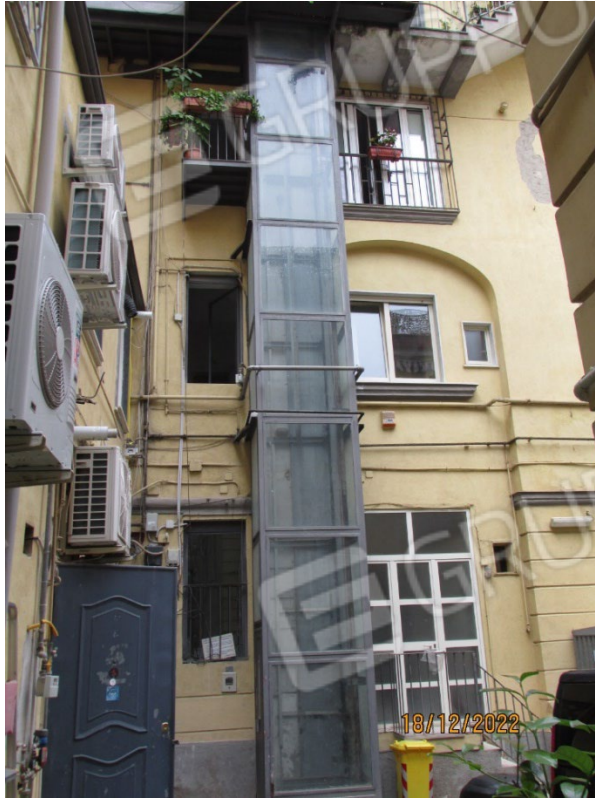
Fotografia 19 – L’ascensore è realizzata in adiacenza alla parete esterna del fabbricato prospiciente il cortile interno, e non conduce a tutti i livelli poiché probabilmente ad uso esclusivo di sole alcune unità immobiliari.

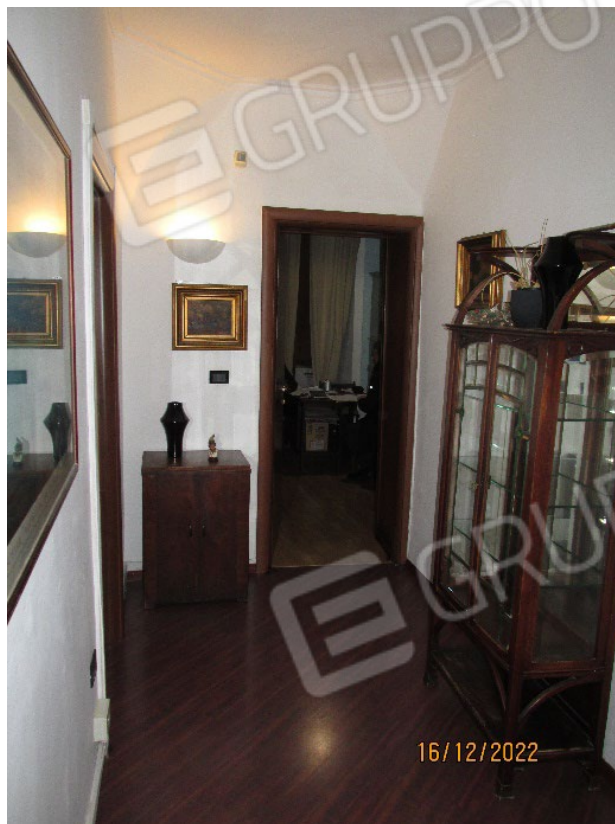
Fotografia 21 – *Ingresso*: Occupa una superficie utile netta pari a mq. 6,85 ed un'altezza dal piano di calpestio di ml. 3,30. La pavimentazione è costituita per tutta la sua superficie da un laminato in finto parquet.

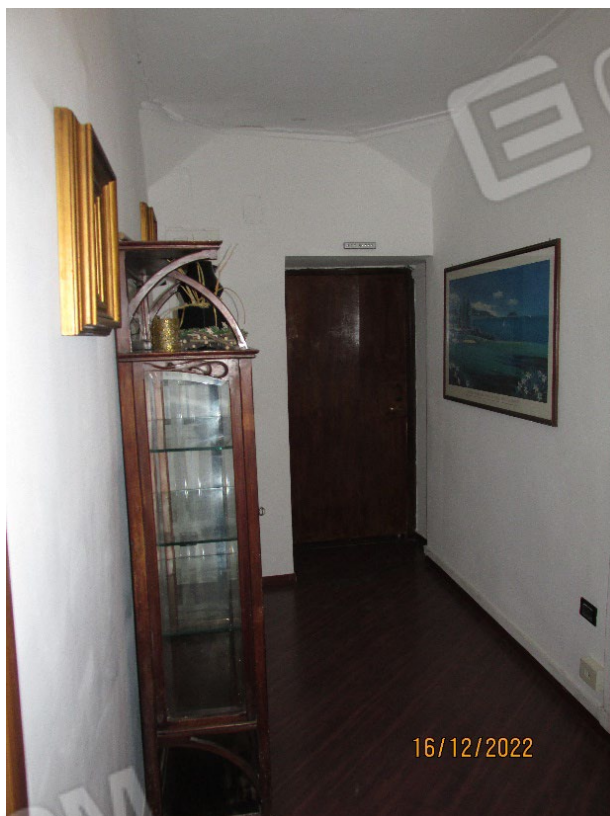
Fotografia 22 – *Ingresso*: le pareti sono rivestite con intonaci ordinari a finitura liscia e tinteggiate con pittura lavabile; il soffitto è rivestito anch'esso con intonaci ordinari a finitura liscia, ma tinteggiato con pittura a tempera.

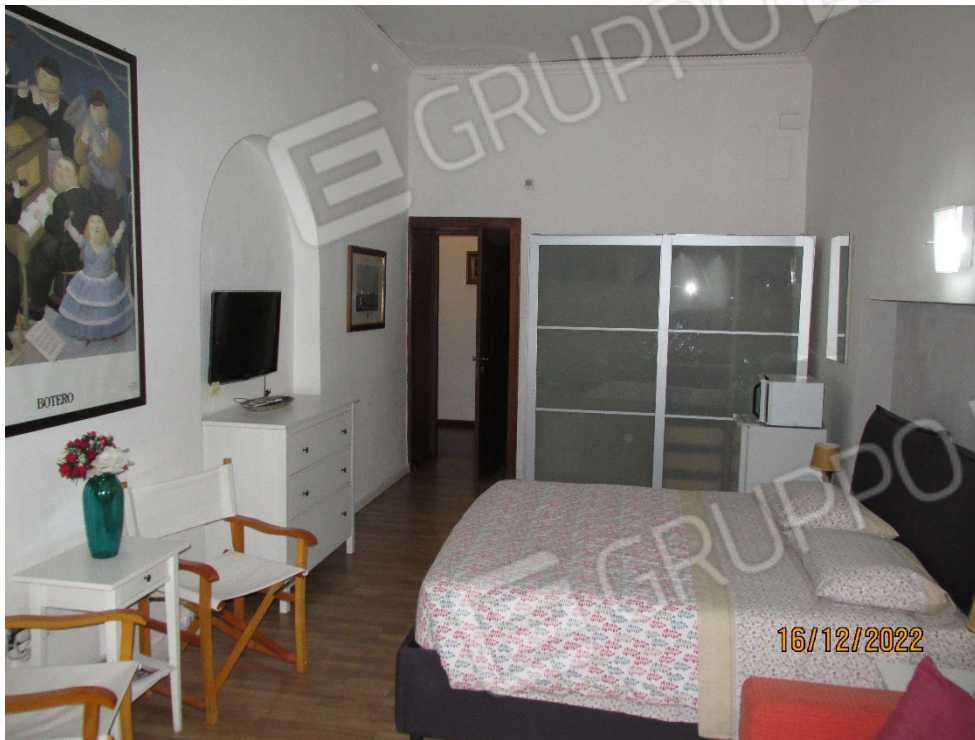
Fotografia 23 – Vano 1: Vi si accede dall’*“Ingresso”* e comunica con il *“Bagno 2”* e la *“Balconata”*, occupa una superficie utile netta pari a mq. 21,44 ed un’altezza dal piano di calpestio di ml. 3,40 ed è adibito a camera da letto. La pavimentazione è costituita da listelli in laminato effetto legno; le pareti sono rivestite con intonaci ordinari a finitura liscia e tinteggiate con pittura lavabile; il soffitto è rivestito anch’esso con intonaci ordinari a finitura liscia, tinteggiato con pittura a tempera.

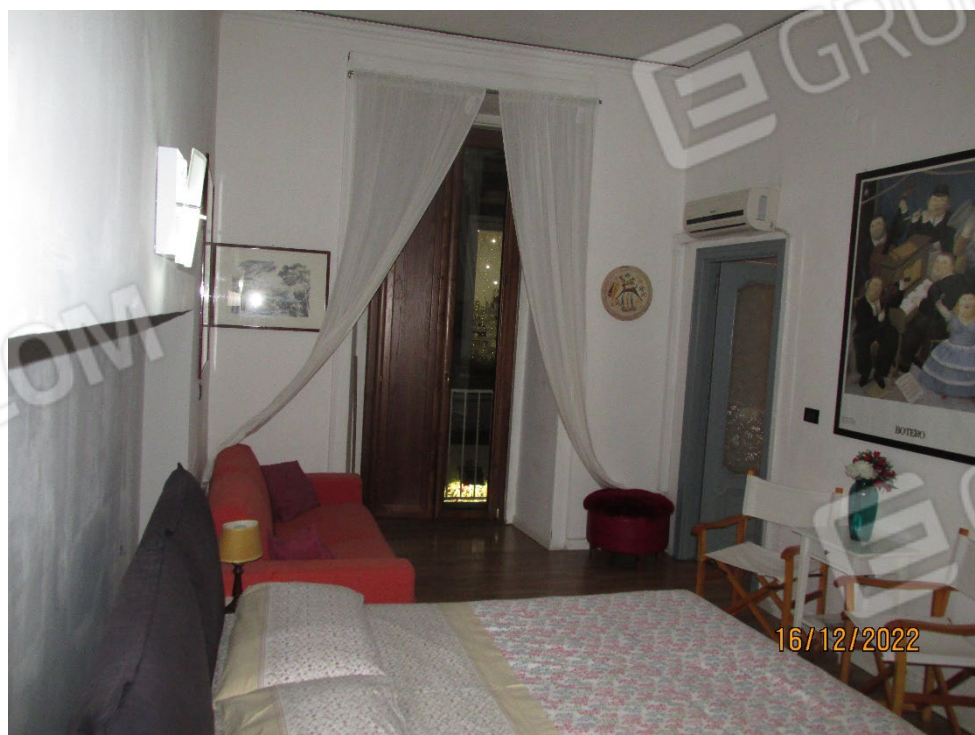
Fotografia 24 – Vano 1: L’ambiente è dotato di una porta-balcone a due ante da cui prende aria e luce, il vano immette sulla balconata prospiciente il versante sud con affaccio su Via Alabardieri, gli infissi sono dotati di porte interne in alluminio e vetro camera mentre all’esterno sono protette da imposte in ferro di tipo *“persiana napoletana”*

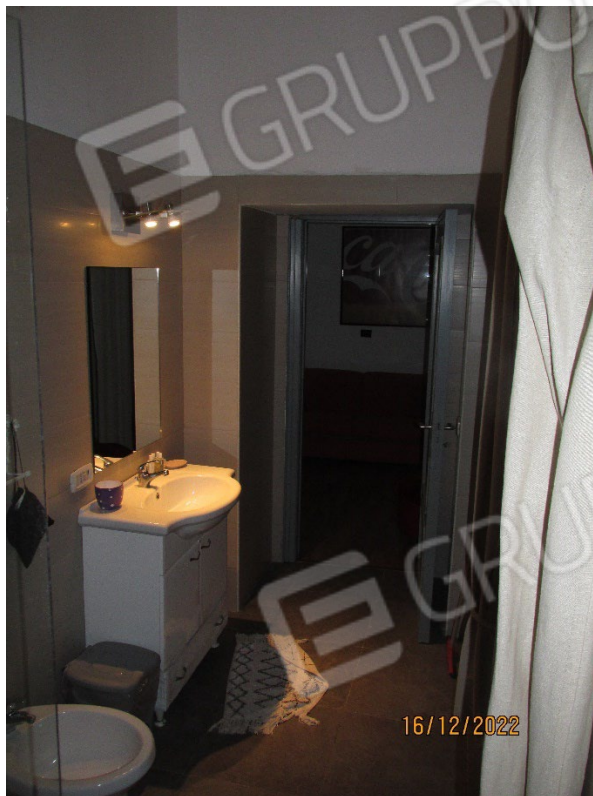
Fotografia 25 – Bagno 2: Vi si accede dal “Vano 1”, occupa una superficie utile netta pari a mq. 5,86 ed un’altezza dal piano di calpestio di ml. 3,30. L’ambiente è dotato di tazza igienica, lavabo, bidet e cabina doccia.

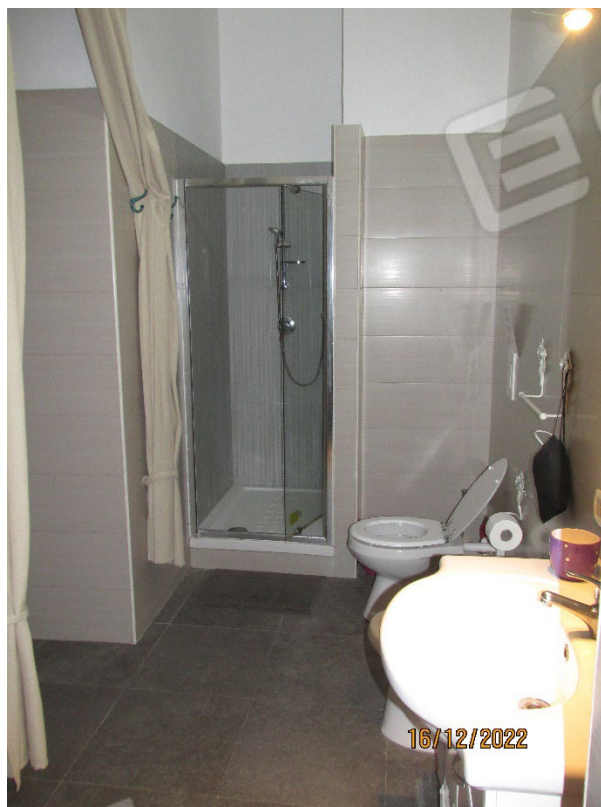
Fotografia 26 – Bagno 2: La pavimentazione è costituita per tutta la sua superficie da piastrelle in gres porcellanato; le pareti sono rivestite con piastrelle di ceramica smaltata fino ad un’altezza di ml 2,20 dal piano di calpestio, mentre la restante parte risulta rivestita con intonaci ordinari a finitura liscia tinteggiate con pittura lavabile.

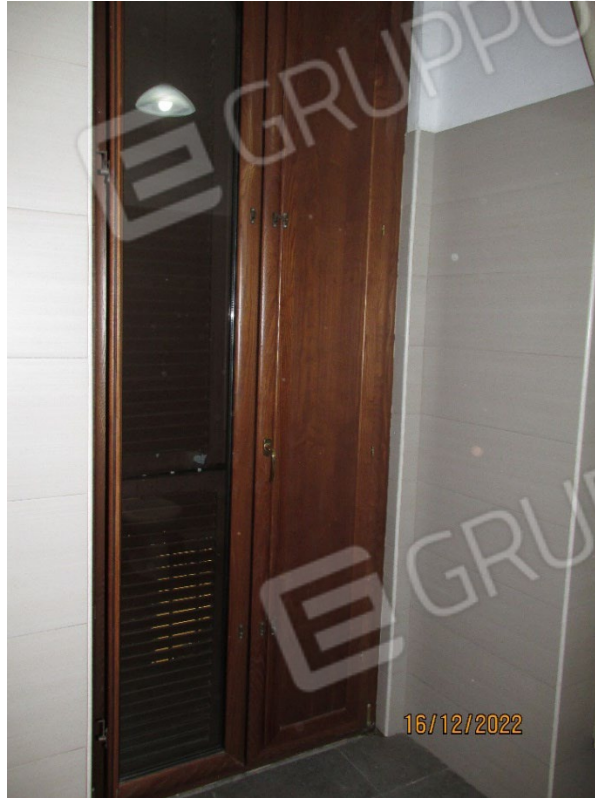
Fotografia 27 – Bagno 2: L’ambiente è dotato di una porta-balcone a due ante da cui prende aria e luce, il vano immette sulla balconata prospiciente il versante sud con affaccio su Via Alabardieri, gli infissi sono dotati di porte interne in alluminio e vetro camera mentre all’esterno sono protette da imposte in ferro di tipo “persiana napoletana”.

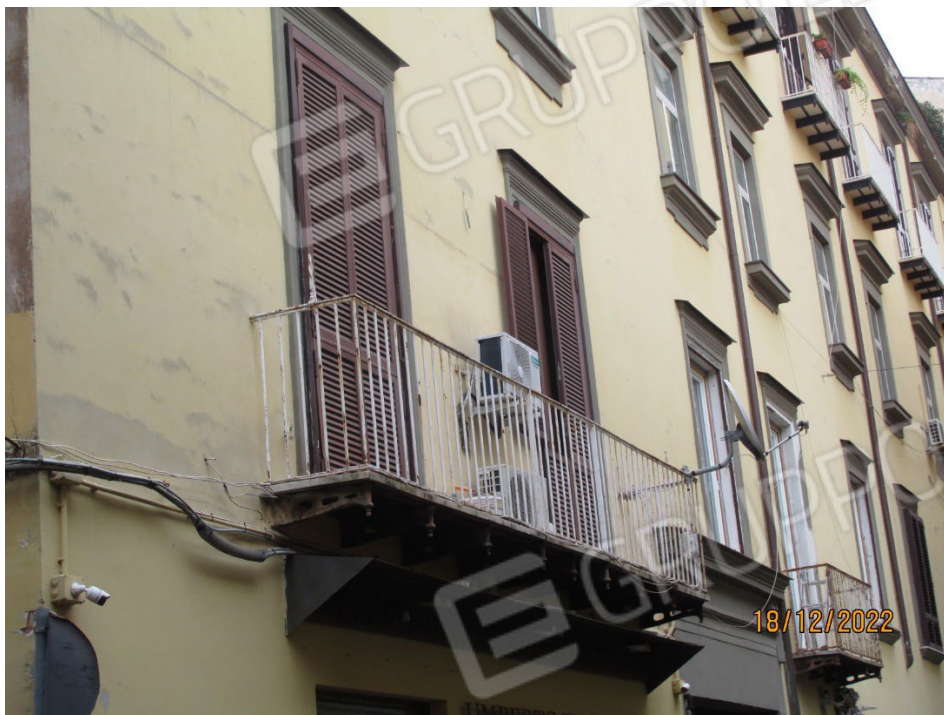
Fotografia 29 – Balconata: La struttura è costituita da un unico blocco a spessore di marmo bianco, incastrato alla parete verticale della facciata del fabbricato rinforzato nella parte inferiore da mensole in ferro di sostegno incastrate alla parete. La balconata è protetta lungo l'aggetto da una rischiera in ferro.

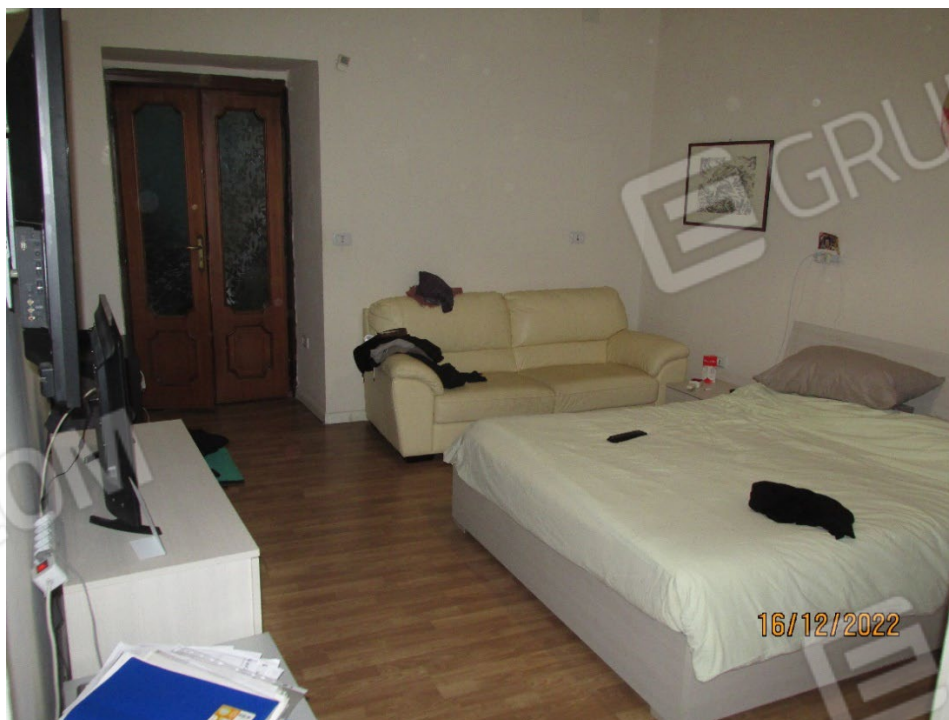
Fotografia 30 – Vano 2: Vi si accede dalla “Cucina/Soggiorno”, è adibito a camera da letto ed occupa una superficie utile netta pari a mq. 19,76 ed un'altezza dal piano di calpestio di ml. 3,30.

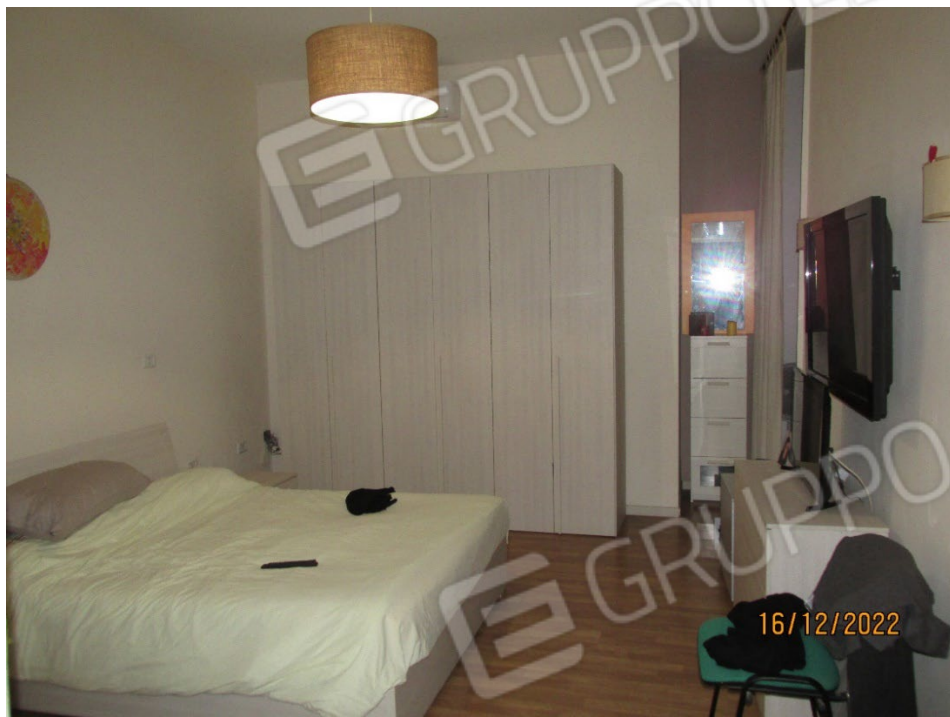
Fotografia 31 – Vano 2: La pavimentazione è costituita da listelli in laminato effetto legno; le pareti sono rivestite con intonaci ordinari a finitura liscia e tinteggiate con pittura lavabile; il soffitto è rivestito anch'esso con intonaci ordinari a finitura liscia, tinteggiato con pittura a tempera.

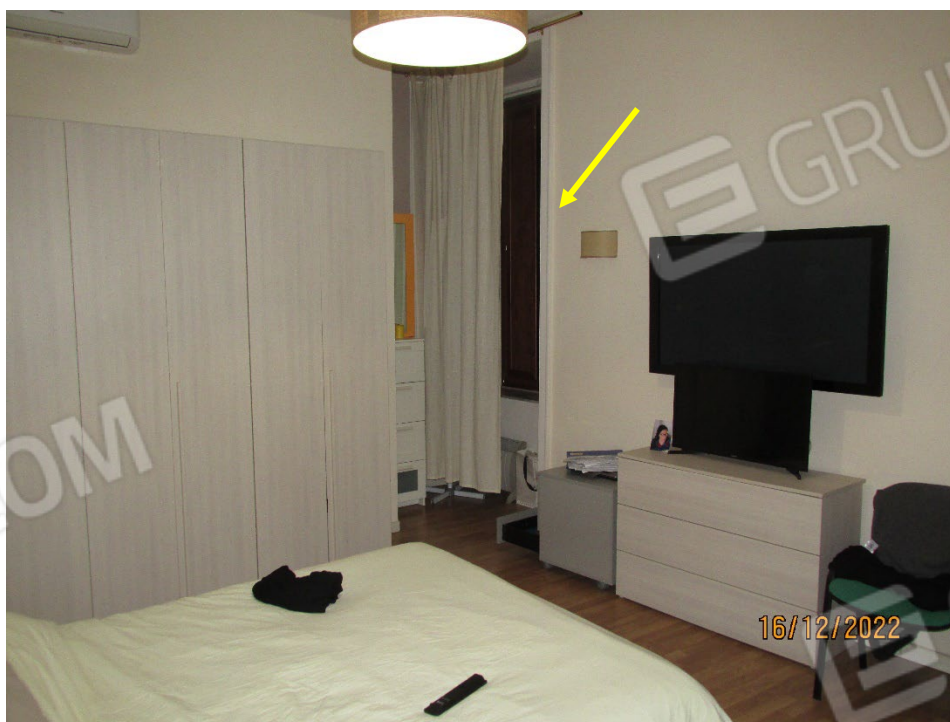
Fotografia 32 – Vano 2: L'ambiente è dotato di due finestre da cui prende aria e luce, esposte entrambe ad ovest con affaccio su Vico II Alabardieri.

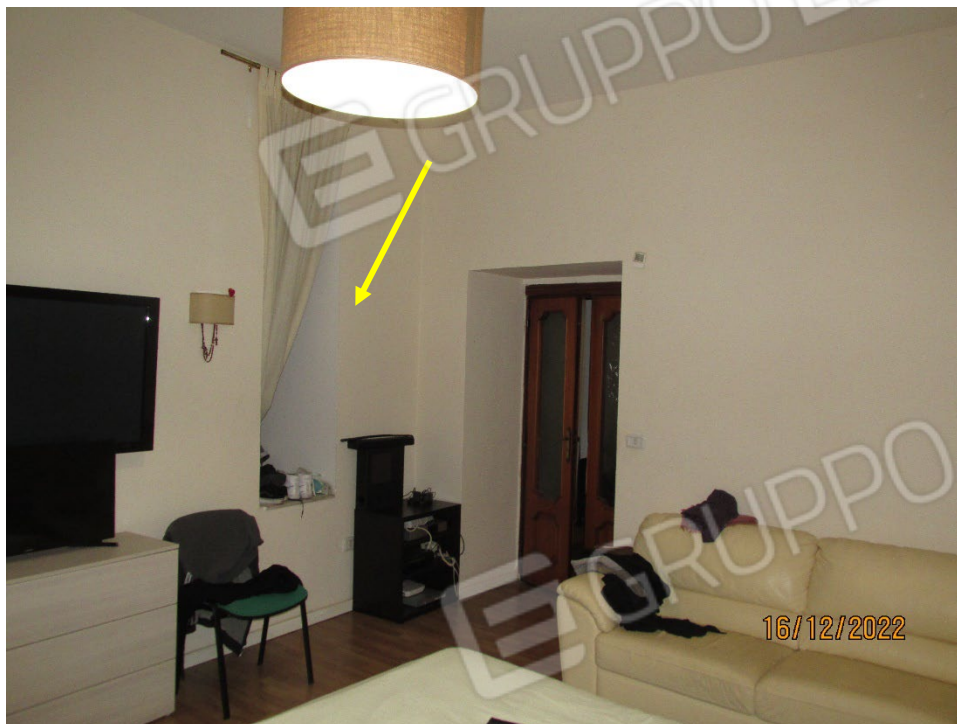
Fotografia 33 – Vano 2: le finestre sono dotate di serramenti interni in alluminio e vetro camera mentre all'esterno sono protette da imposte in ferro di tipo “persiana napoletana”.

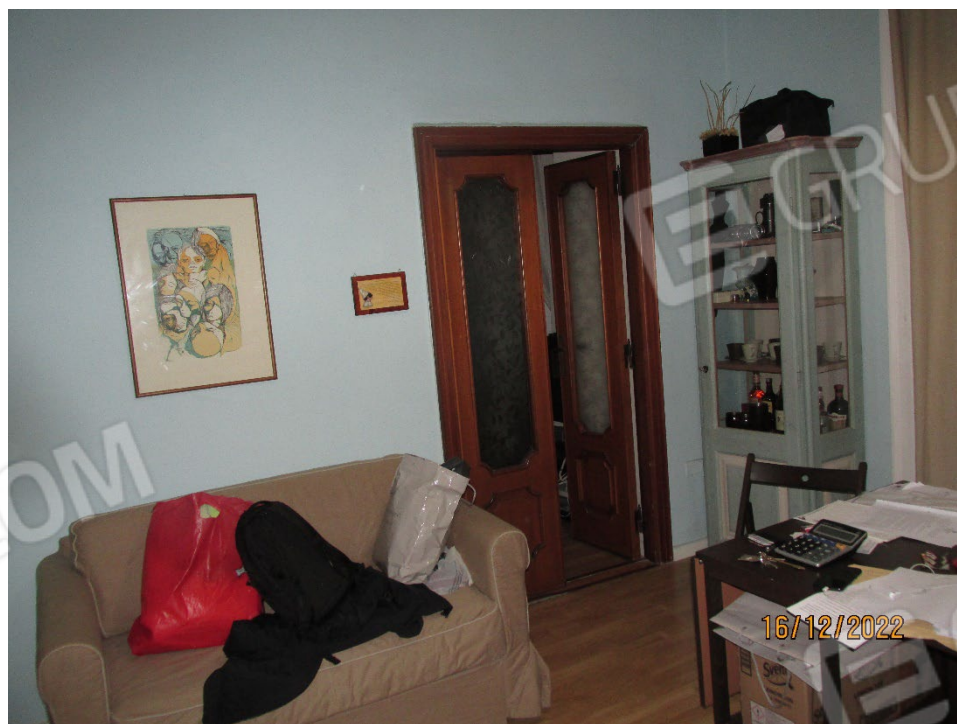
Fotografia 34 – Cucina/Soggiorno: Vi si accede dall’“Ingresso”, comunica con il “Bagno 1” ed è adibito sia a cucina che a vano soggiorno, occupa una superficie utile netta pari a mq. 13,43 ed un’altezza dal piano di calpestio di ml. 3,30.

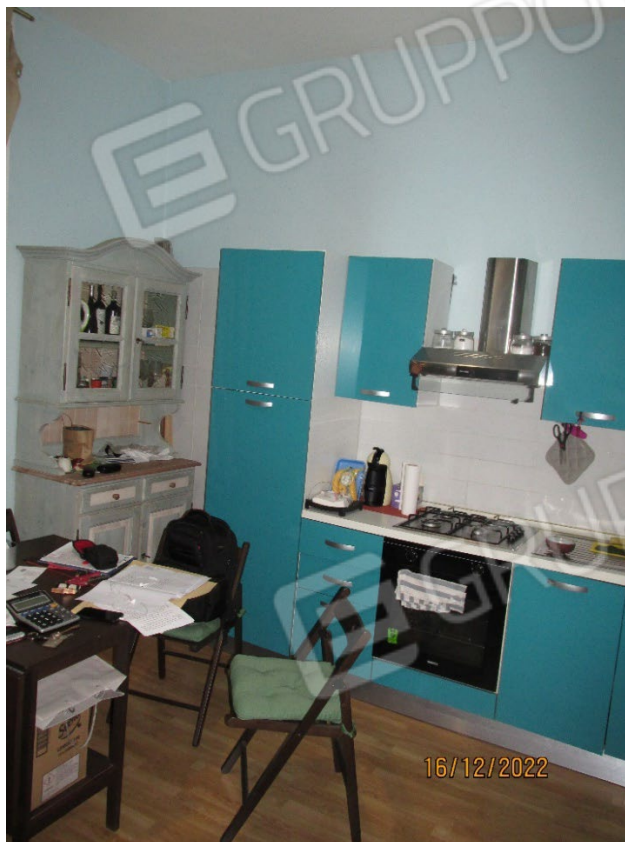
Fotografia 35 – Cucina/Soggiorno: La pavimentazione è costituita da listelli in laminato effetto legno; le pareti sono rivestite con intonaci ordinari a finitura liscia e tinteggiate con pittura lavabile ad eccezione del tratto di parete su cui è alloggiato l'angolo cottura che risulta nella parte centrale rivestita con piastrelle di ceramica smaltata.

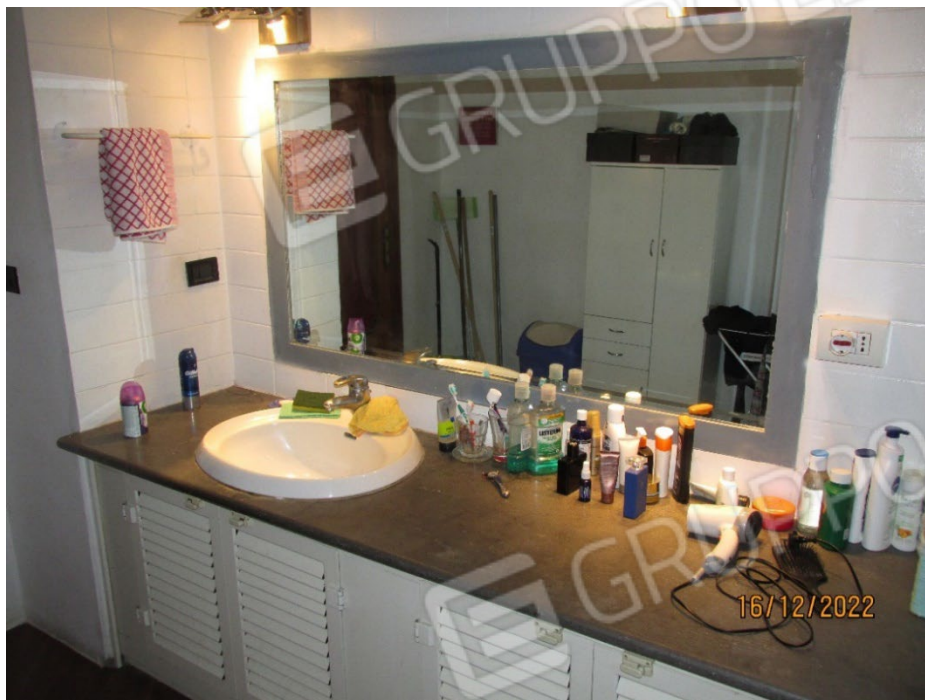
Fotografia 37 – Bagno 1: Vi si accede dalla “Cucina/Soggiorno”, occupa una superficie utile netta pari a mq. 9,01 ed un’altezza dal piano di calpestio di ml. 3,30. L’ambiente è dotato di tazza igienica, lavabo, bidet e cabina doccia. La pavimentazione è costituita per tutta la sua superficie da piastrelle in ceramica smaltata.

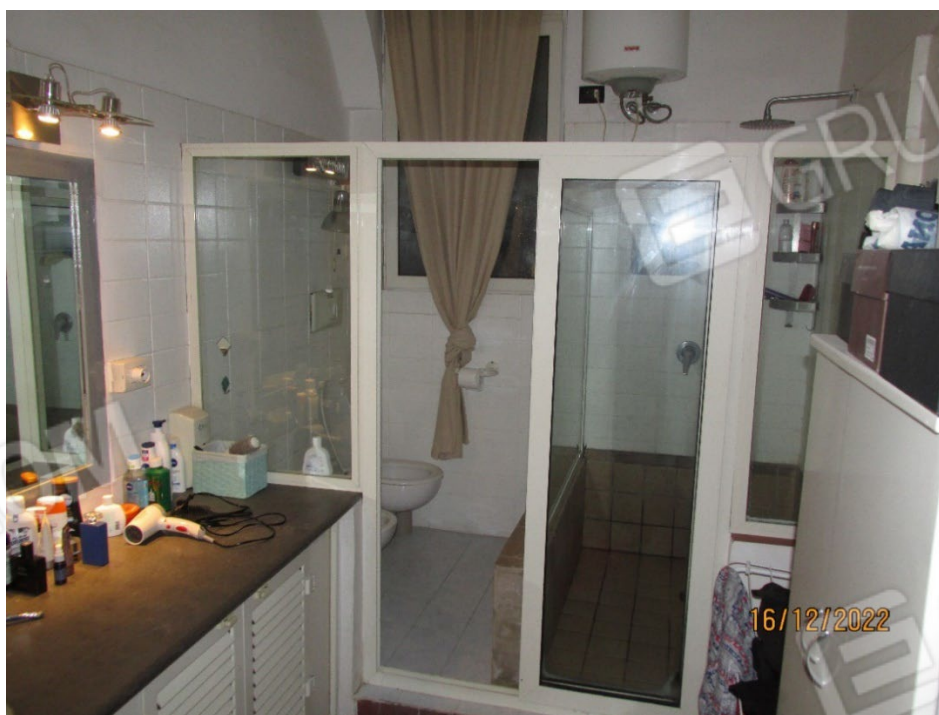
Fotografia 38 – Bagno 1: le pareti sono rivestite con piastrelle di ceramica smaltata fino ad un’altezza di ml 2,20 dal piano di calpestio, mentre la restante parte risulta rivestita con intonaci ordinari a finitura liscia tinteggiate con pittura lavabile; il soffitto risulta interamente rivestito con intonaci ordinari a finitura liscia tinteggiato con pittura a tempera. L’ambiente è dotato di un finestrone da cui prende aria e luce, esposto ad est con affaccio sul vano scala condominiale, il finestrone è dotato di serramento interno in alluminio e vetro camera mentre all’esterno è protetto da una grata in ferro.
