**TRIBUNALE CIVILE E PENALE DI BARI**  
**IV Sezione Civile – Ufficio Fallimenti**

Procedura R.F. N°82/2021

**ALLEGATO 8: Scheda Immobile BENE E**

**4.5) BENE E:** Deposito sito in Palo del Colle (foglio 10, particella 767, subalterno 3), Via Pietro Micca n. 70, piano T

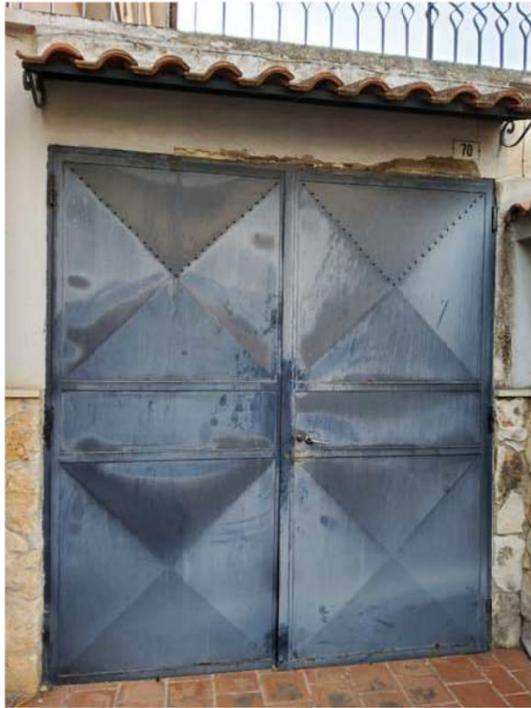
Foto 1: Ingresso da via Micca

L'autorimessa è accessibile con ingresso da via Micca civ. 70.

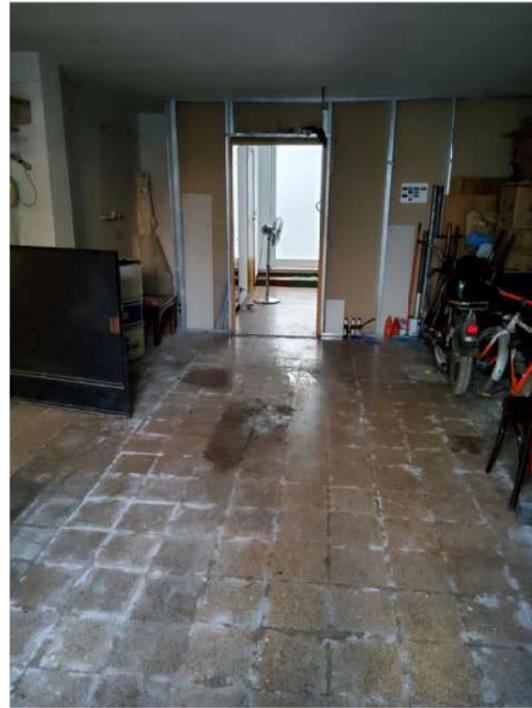
Foto 2: Autorimessa

L'intero fabbricato in cui l'immobile ricade, si trova complessivamente in discreto stato di manutenzione. L'immobile è pavimentato; le pareti ed il soffitto quasi completamente intonacate e tinteggiate; il portone di ingresso è in ferro. Sono presenti impianti idrici, fognanti, elettrici.

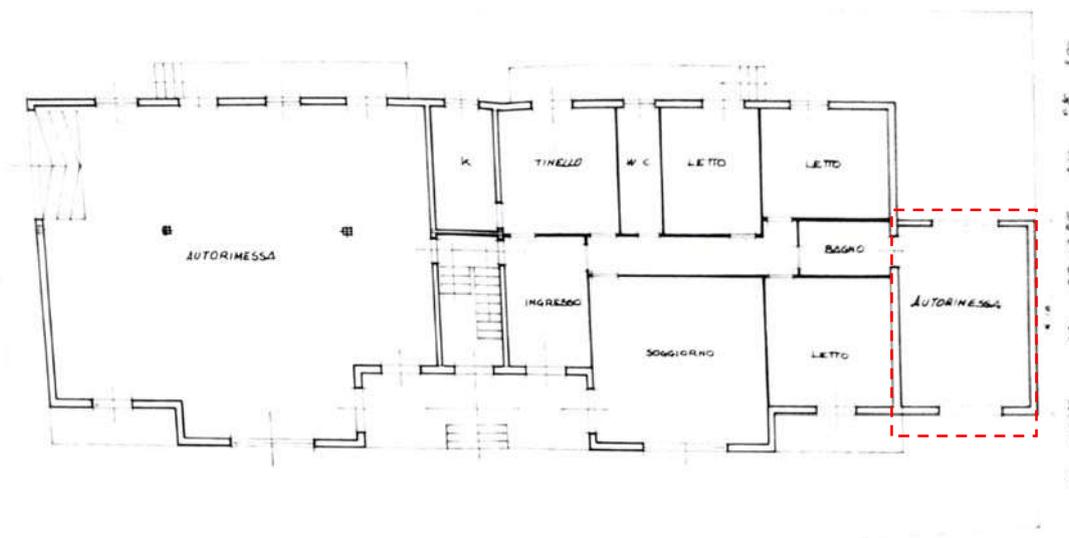
Fig.n.27: BENE E- Stralcio L.E. n.1592/91

Con Licenza Edilizia n. 1592/91 per lavori di "ampliamento di appartamento a piano secondo, realizzazione di tettoia termica e cambio di destinazione d'uso di appartamento a piano terra", venivano nuovamente denunciati i lavori al Genio Civile con pratica n. 1287/91 e le strutture nuovamente collaudate in data 14.01.93.

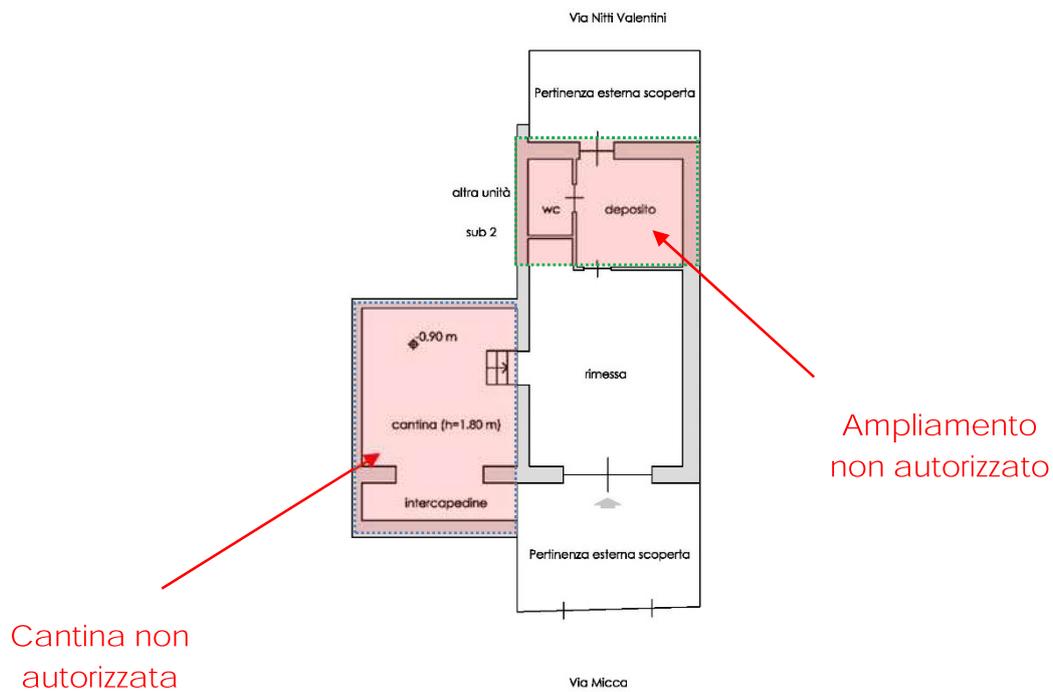
Fig.n.28: BENE E- Planimetria stato di fatto (da rilievo)

**Nello stato di fatto l'immobile è notevolmente difforme rispetto all'ultimo titolo edilizio in capo all'immobile per diversa distribuzione interna degli spazi, la presenza di ampliamento volumetrico mai autorizzato; l'immobile è inoltre collegato internamente ad una cantina interrata posizionata sotto altra unità immobiliare, probabilmente ricavata al momento della realizzazione delle fondazioni del fabbricato. Anche questo volume, non era mai stato autorizzato dal Comune di Palo del Colle. La destinazione d'uso inoltre è quella di autorimessa.**

<b>Analisi della provenienza dei beni</b>	-
L'immobile denominato Bene H (Autorimessa in Paolo del Colle alla via Vecchia Bitonto civ. 16) è stato realizzato con prat. edilizia n. 820 del 1972 intestata a ***** e ***** rilasciata in data 21.12.1976, successive variante pratica edilizia n. 820/bis autorizzata in data 21.12.1976 e successiva pratica Licenza Edilizia n. 1592 del 02.05.1991	
<b>Verifica dello stato di possesso dei beni</b>	<b>Non occupato</b>
L'unità immobiliare al momento del sopralluogo risultava nelle disponibilità dei Proprietari	
<b>Verifica della conformità (regolarità) catastale</b>	<b>Non conforme</b>
L'unità immobiliare presenta difformità dello stato di fatto rispetto a quanto denunciato al catasto. Occorre eseguire denuncia di variazione.	
<b>Verifica della conformità (regolarità) urbanistica edilizia</b>	<b>Non conforme</b>
L'unità immobiliare presenta difformità dello stato di fatto rispetto all'ultimo titolo. Occorre eseguire accertamento di conformità ai sensi degli artt. 36 e 37 del D.P.R. 380/01 e s.m.i.
