Appendice I: Ortofoto aree [redacted] – individuazione lotti n. 2, n. 3 e n. 4 ubicati nel comune di Martirano Lombardo.

Appendice II: Sovrapposizione mappa catastale – ortofoto; delimitazione lotti n. 2, n. 3 e n. 4 (comune di Martirano Lombardo); **lotto n. 2**: foglio di mappa 11 di Martirano Lombardo, particelle 19, 21 e 23; **lotto n. 3**: foglio di mappa 11 di Martirano Lombardo, particella 22; **lotto n. 4**: foglio di mappa 17 di Martirano Lombardo, particella 23.

Appendice III: Ortofoto area [redacted] ubicata nel comune di Feroleto Antico – Individuazione lotto n. 1.

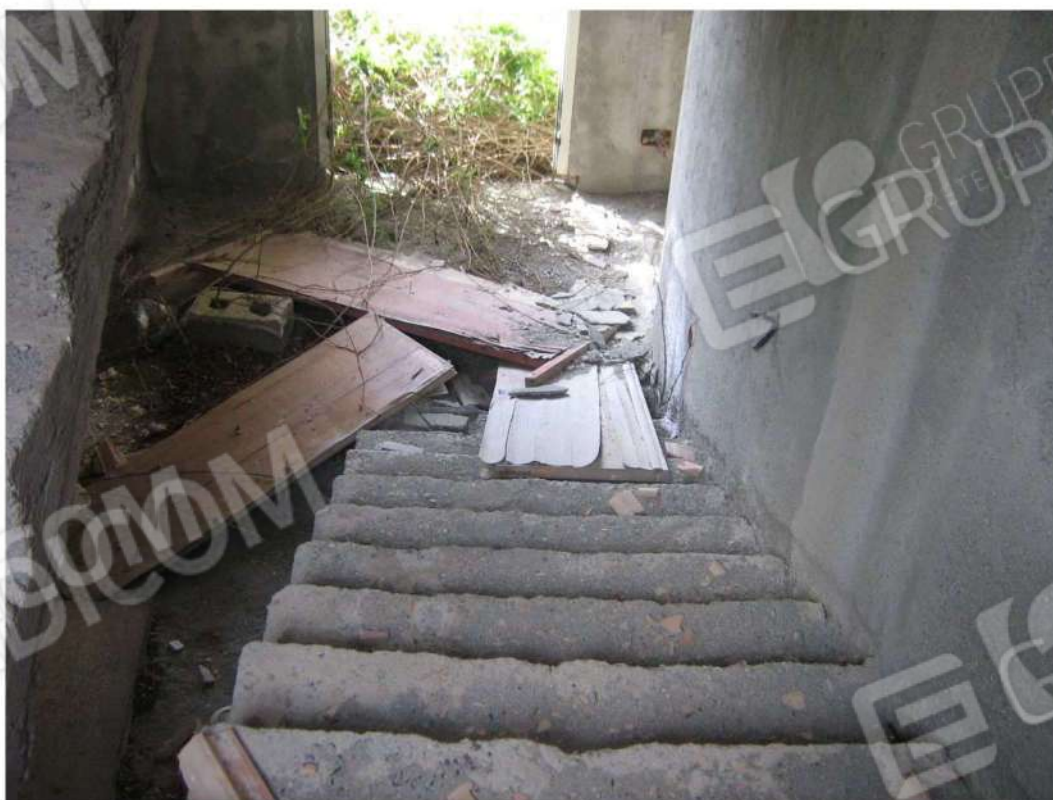
Foto n. 20: particolare rampa, lato Sud-Ovest, di collegamento verticale - Fabbricato "A" (lotto n. 4).

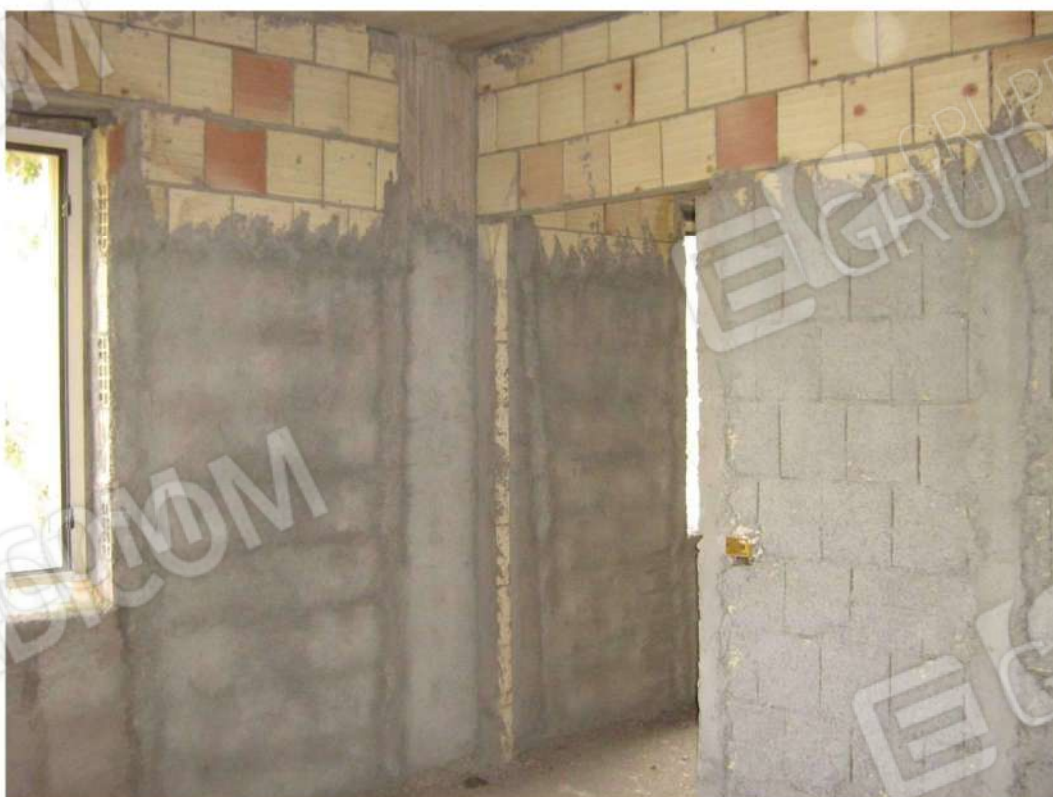
Foto n. 28: particolare tamponatura parzialmente intonacata (solo strato rustico) - Fabbricato "A" (lotto n. 4).

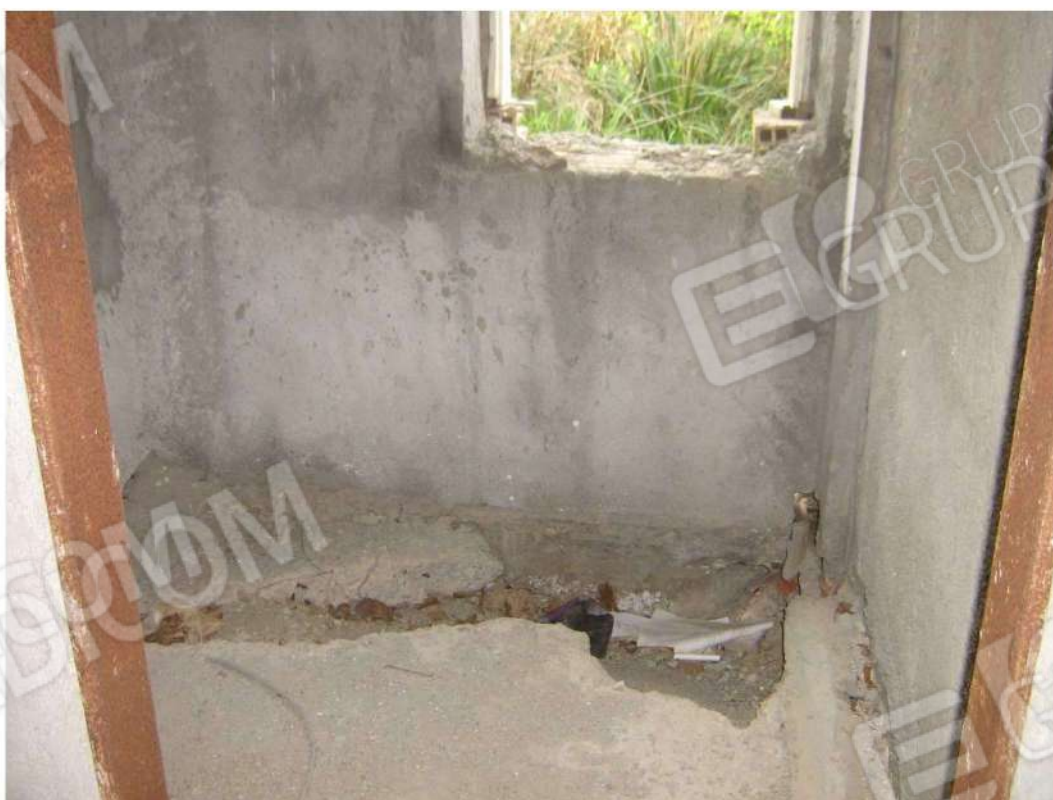
Foto n. 30: particolare traccia necessaria alla realizzazione dell'impianto di scarico - Fabbricato "A" (lotto n. 4).

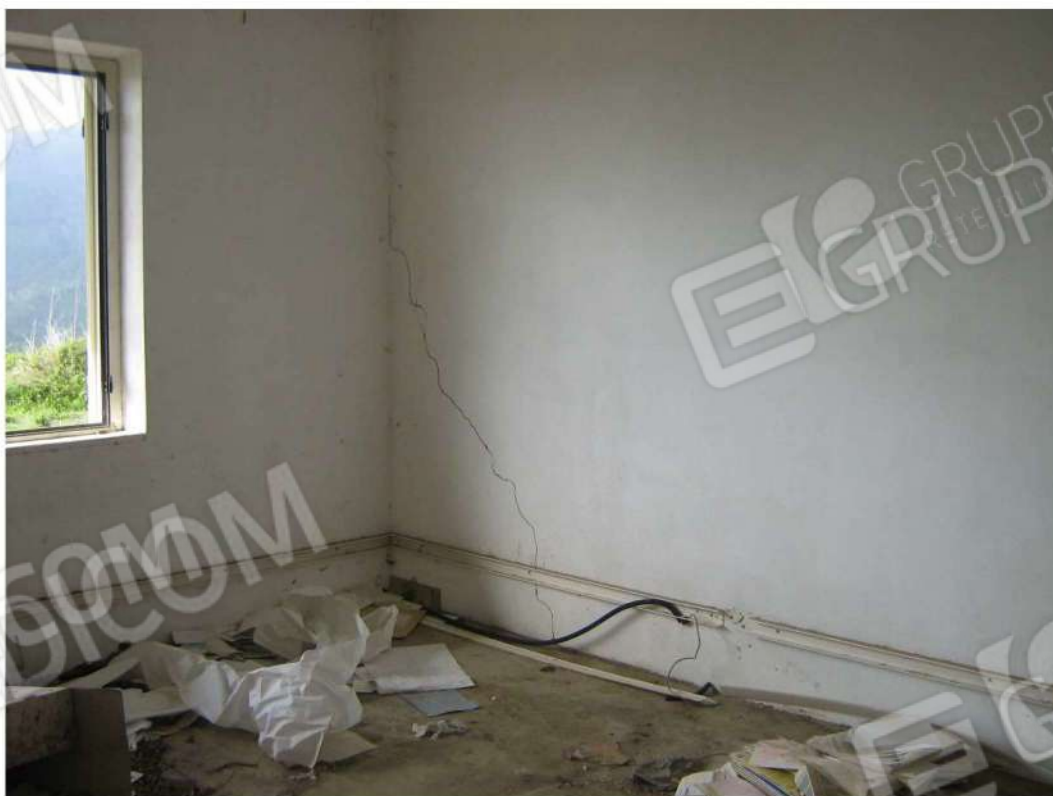
Foto n. 38: particolare vano posto al piano terra; da notare la fessura *sub*-verticale della parete - Fabbricato "A" (lotto n. 4).

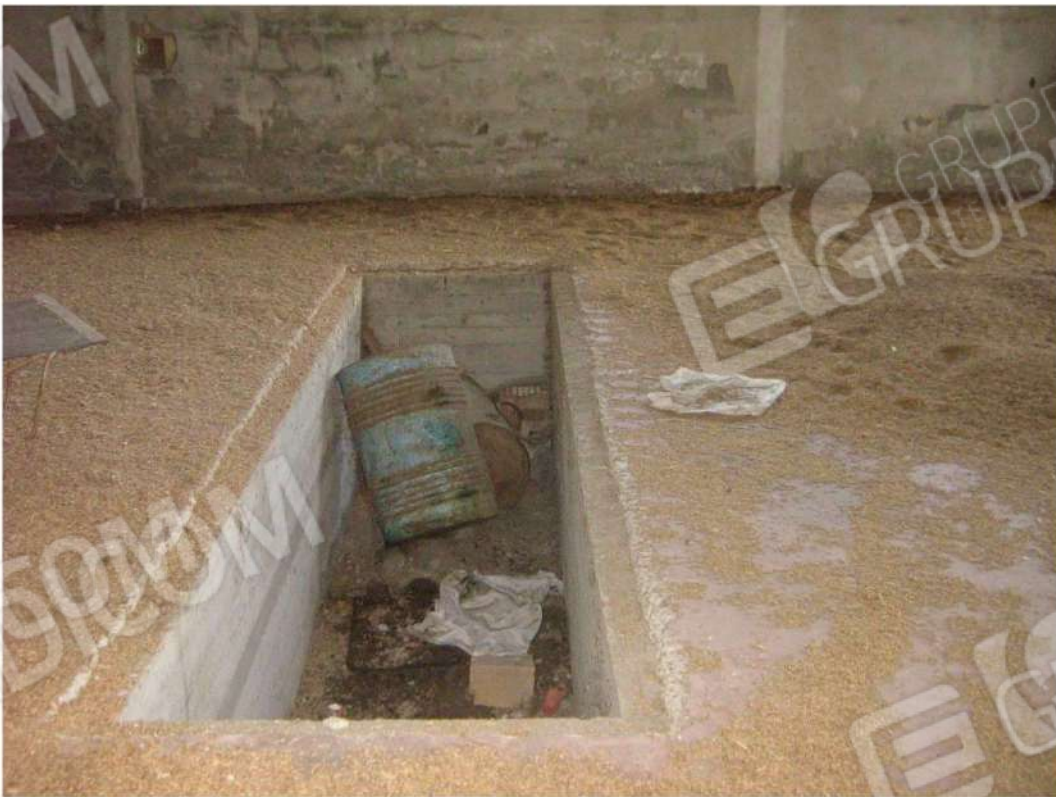
Foto n. 50: particolare fosso di ispezione macchine - Fabbricato "B" (lotto n. 4).

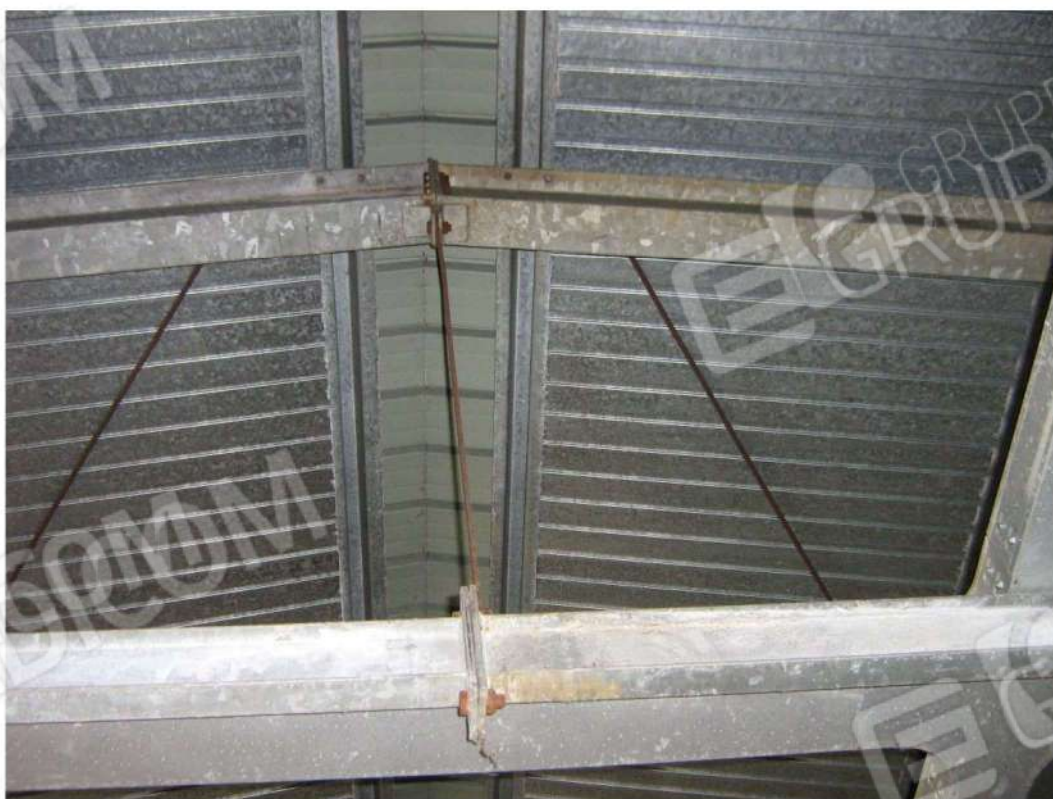
Foto n. 66: particolare struttura di copertura - Fabbricato "C" (lotto n. 4).

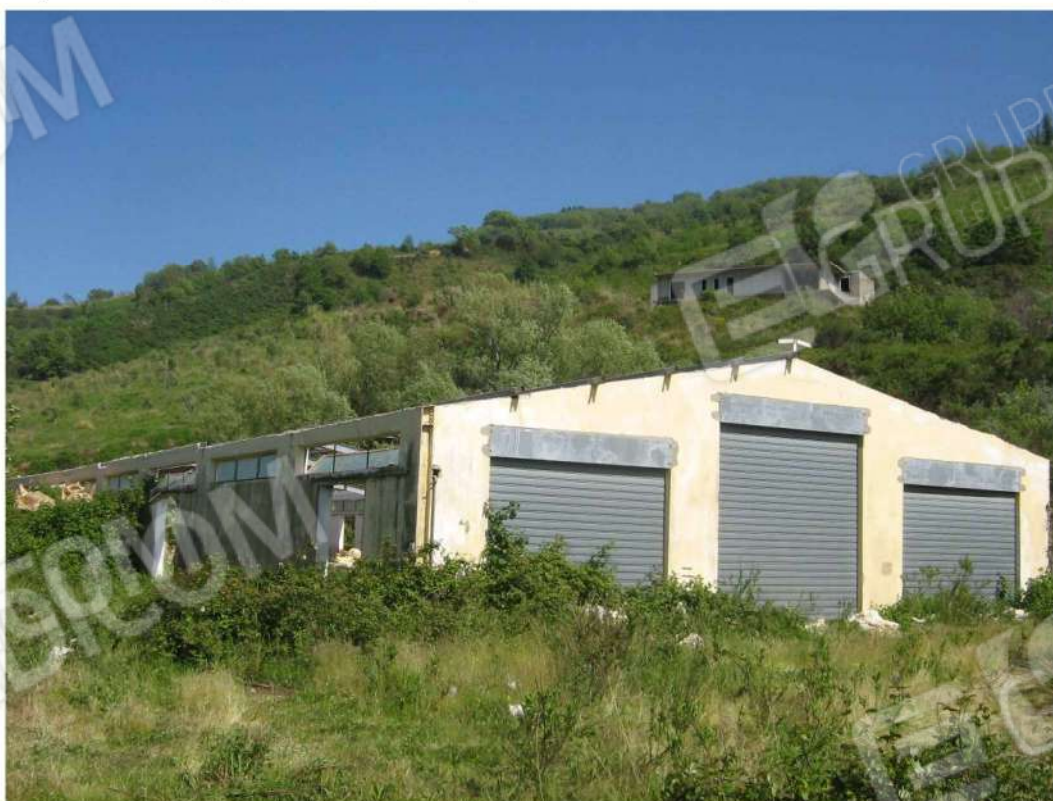
Foto n. 80: prospetti Ovest-Sud-Ovest e Nord-Nord-Ovest - Fabbricato “E” (lotto n. 4).

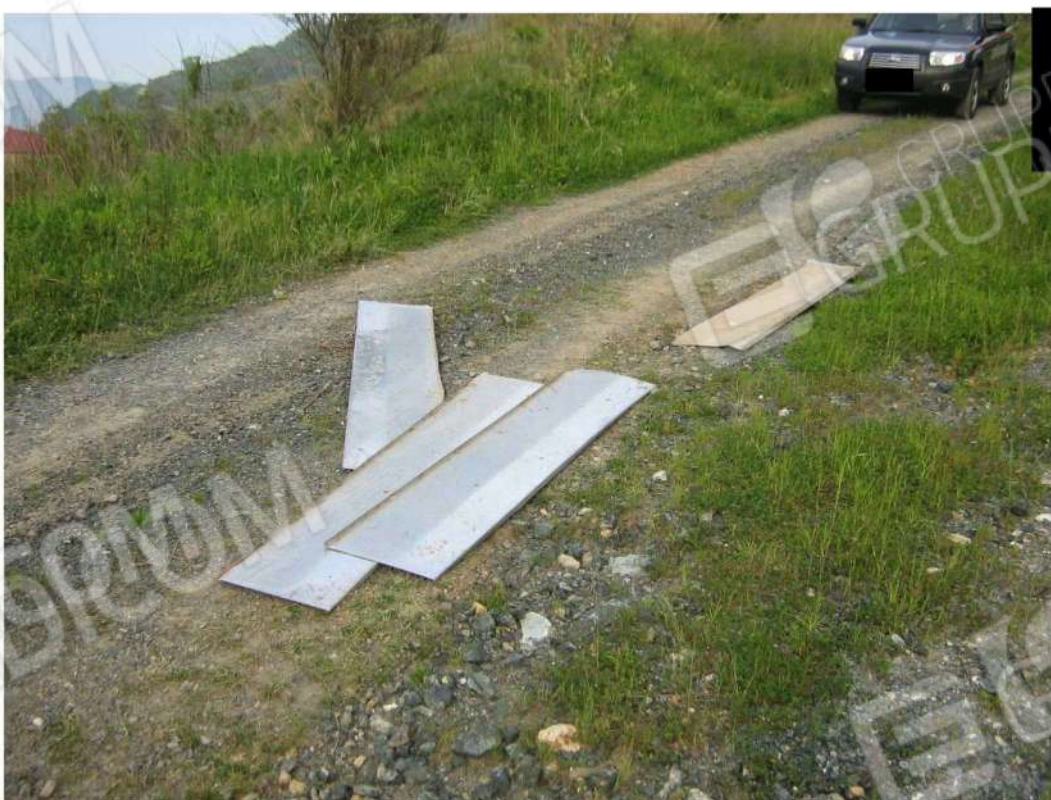
**Foto n. 98:** lastre di lamiera grecata costituenti il manto di copertura del fabbricato "E" rinvenute lungo la strada di accesso ai fabbricati "C"- "D"- "E"- "F"- "G"- "H"- "I" – foto scattata in data 2 maggio 2008 (accesso ai lotti n. 2, n. 3 e n. 4).

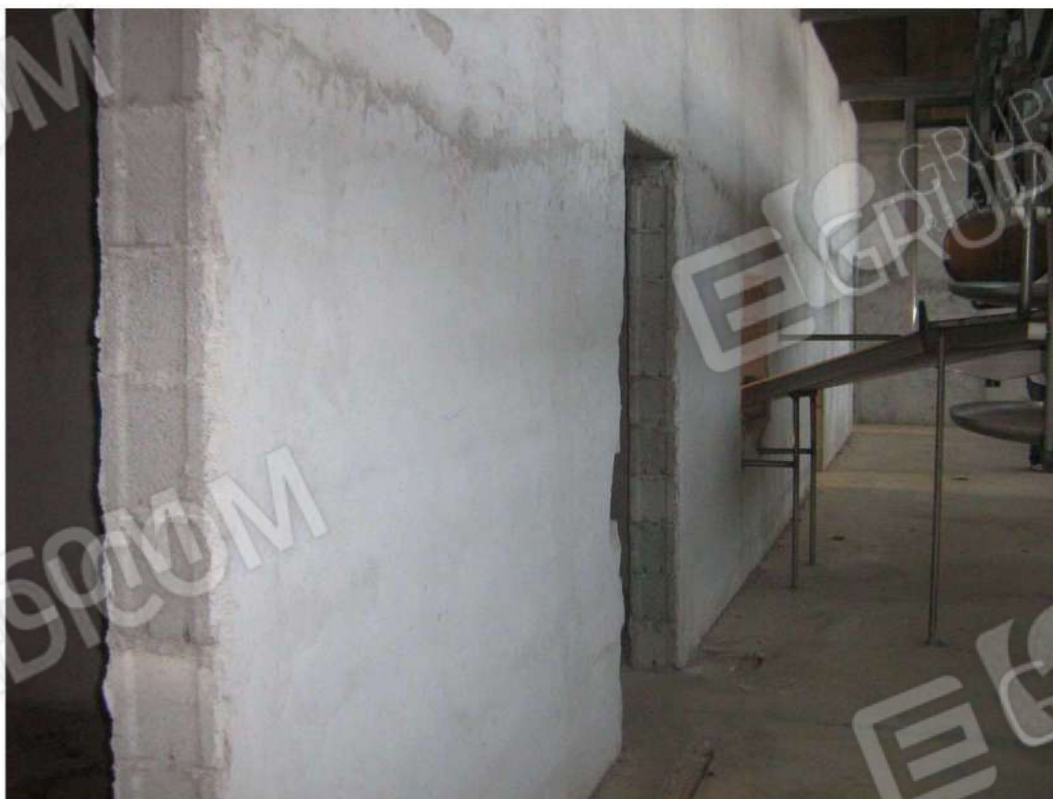
Foto n. 106: particolare tamponatura - Fabbricato "F" (lotto n. 3).

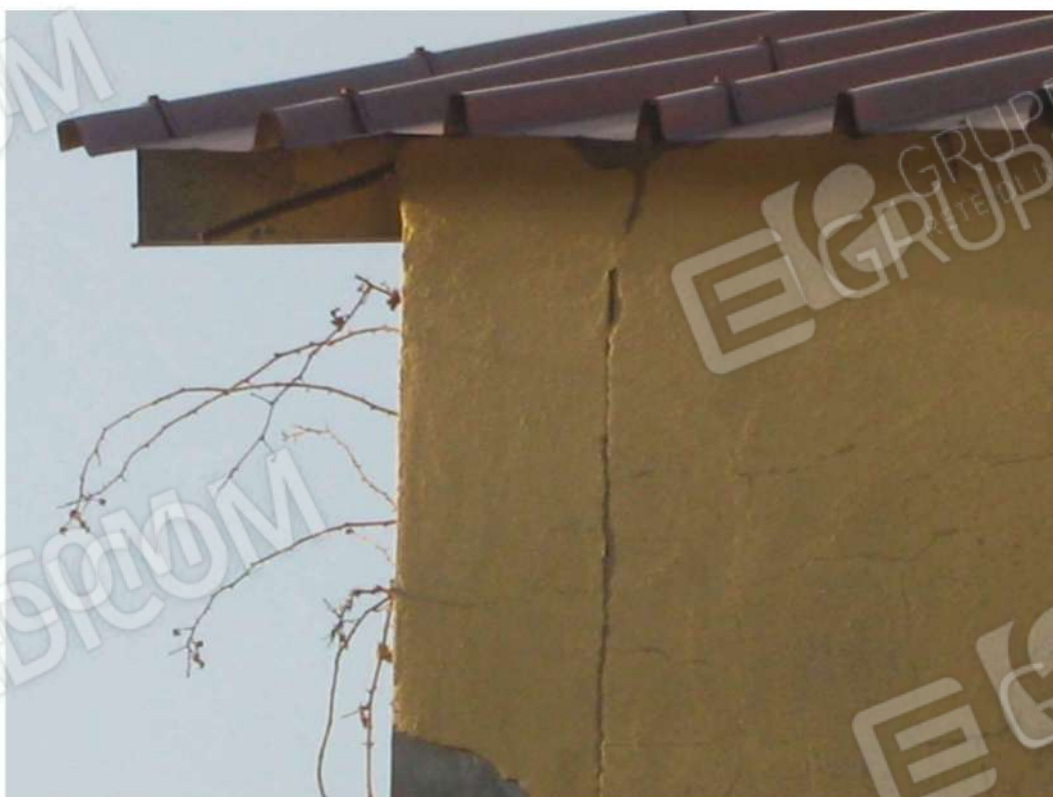
Foto n. 132: particolare struttura di copertura fabbricato “H” - da notare la lesione verticale presente fra la tamponatura e il pilastro portante in acciaio (lotto n. 3).

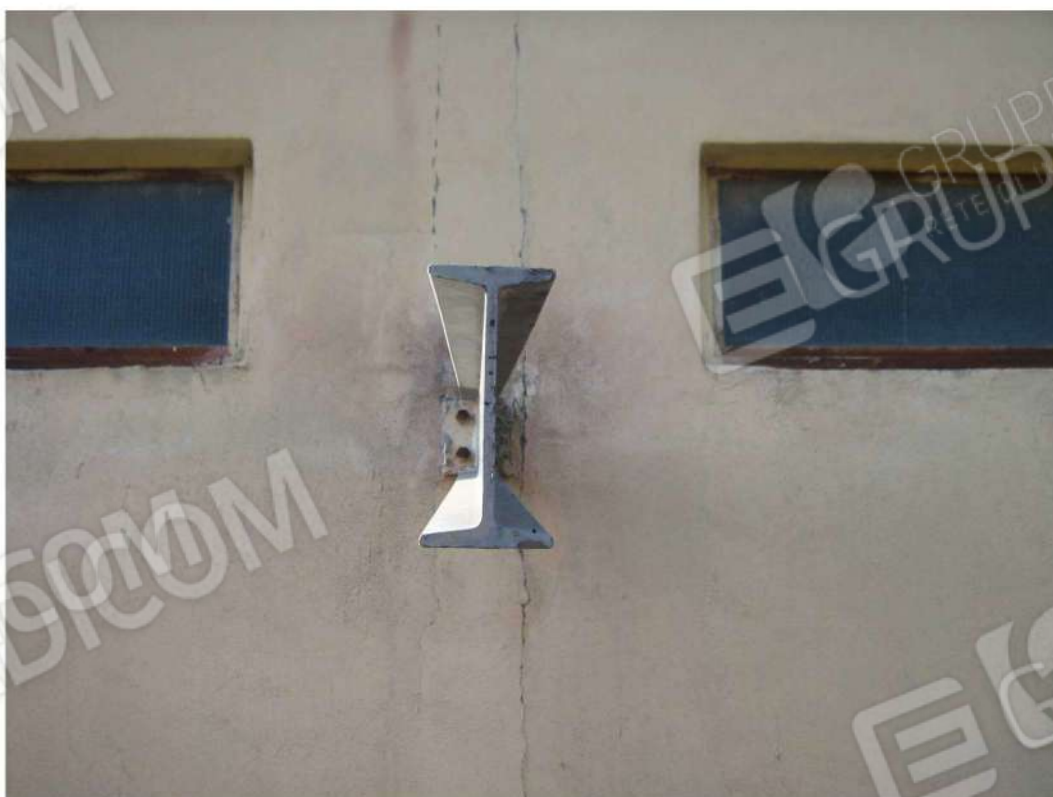
Foto n. 134: particolare della trave a mensola che avrebbe dovuto sostenere la copertura lungo il perimetro del fabbricato "I" (lotto n. 3).

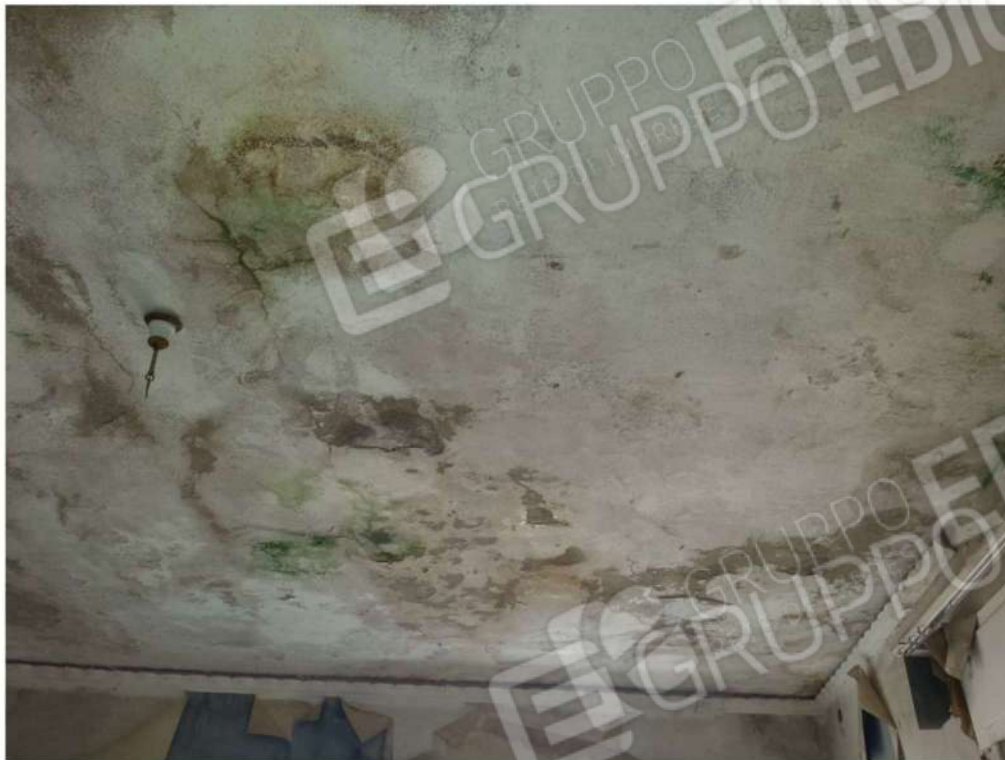
**Foto n. 149:** Macchie d'umidità causate dalle infiltrazioni di acqua meteorica provenienti dalla copertura riscontrate sull'immobile sito in Maida (lotto n. 6).

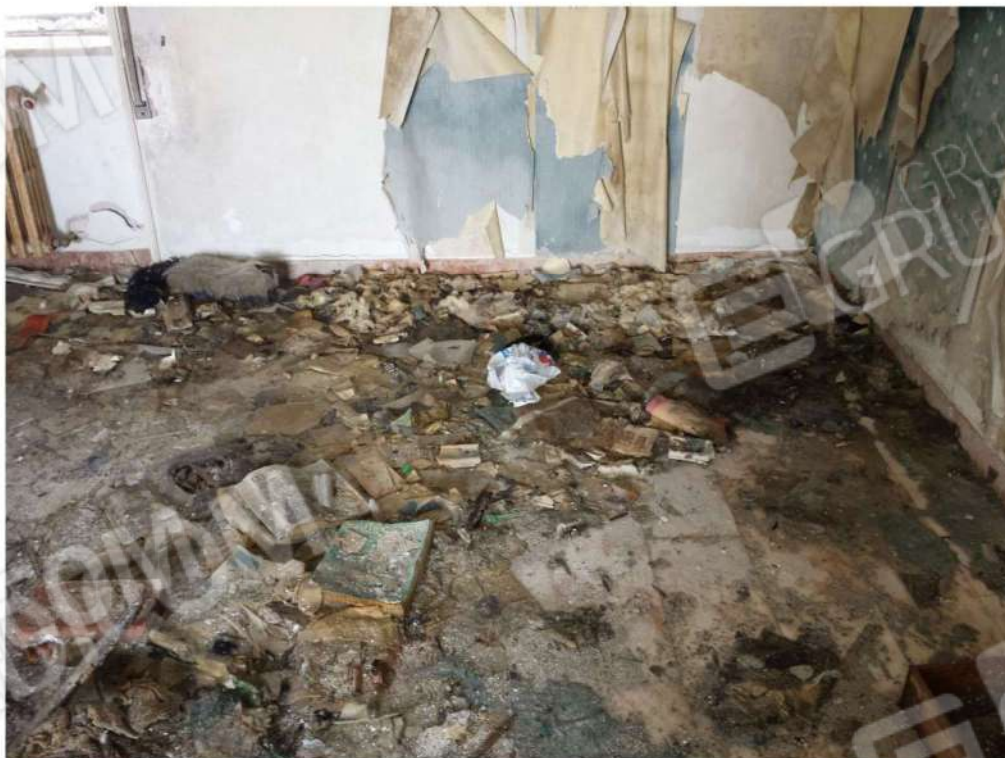
**Foto n. 150:** Materiale vario (degradato a causa delle infiltrazioni provenienti dalla copertura) depositato al piano primo dell'immobile sito nel comune di Maida (lotto n. 6).

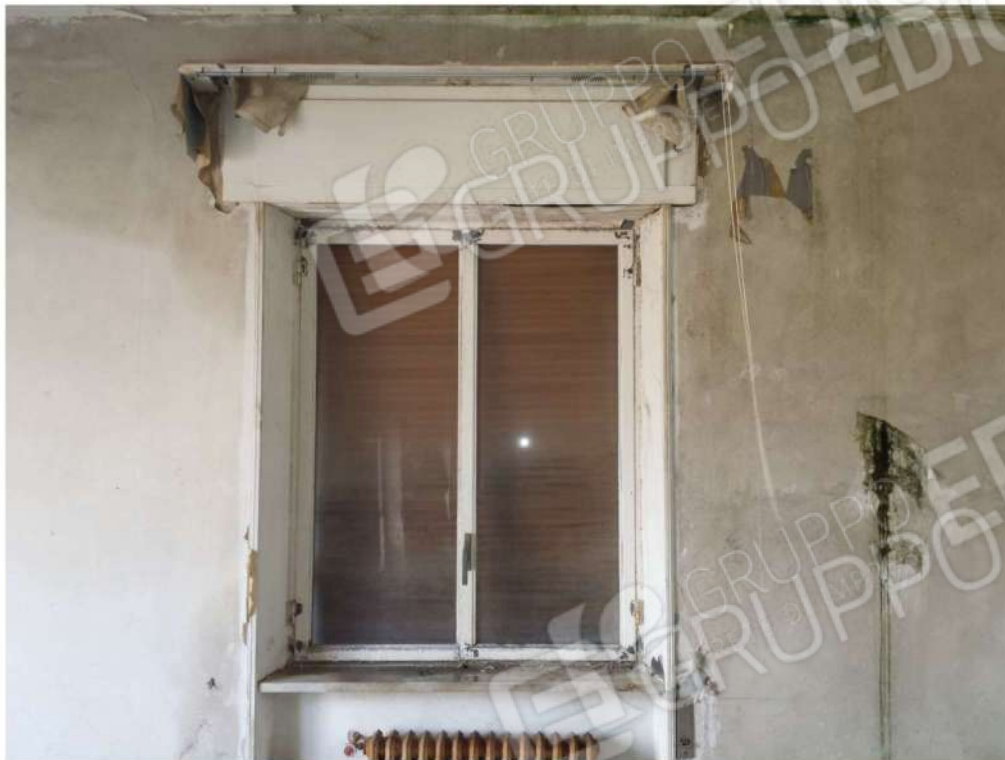
**Foto n. 151:** Macchie d'umidità riscontrate anche sulla tamponatura del piano primo dell'immobile sito nel comune di Maida (lotto n. 6).

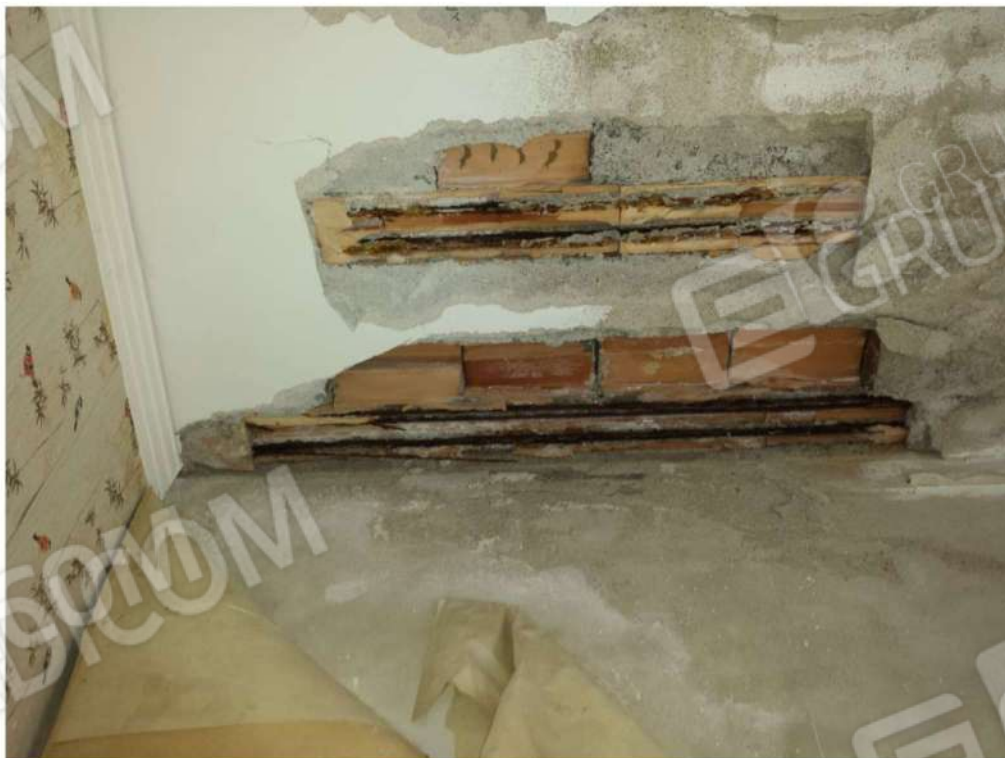
**Foto n. 152:** Danni al solaio causati dalle infiltrazioni di acque meteoriche provenienti dalla copertura dell'immobile sito nel comune di Maida (lotto n. 6).

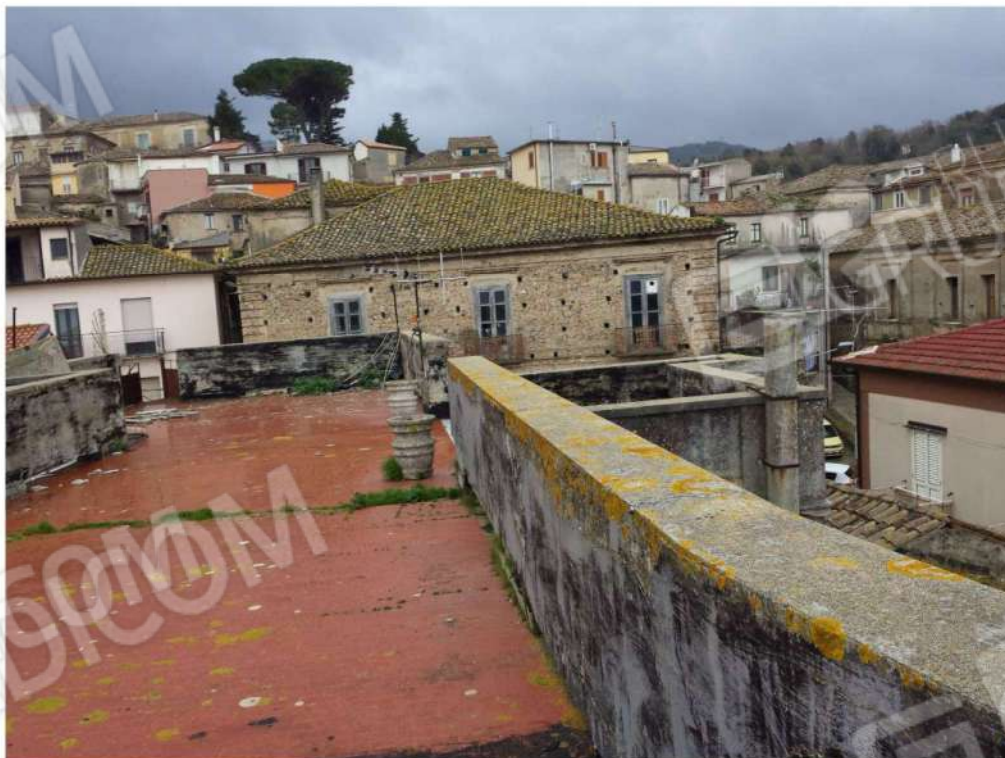
**Foto n. 154:** Copertura piana dalla quale provengono le infiltrazioni di acqua meteorica riscontrate al primo piano (secondo fuori terra) dell'immobile sito nel comune di Maida (lotto n. 6).

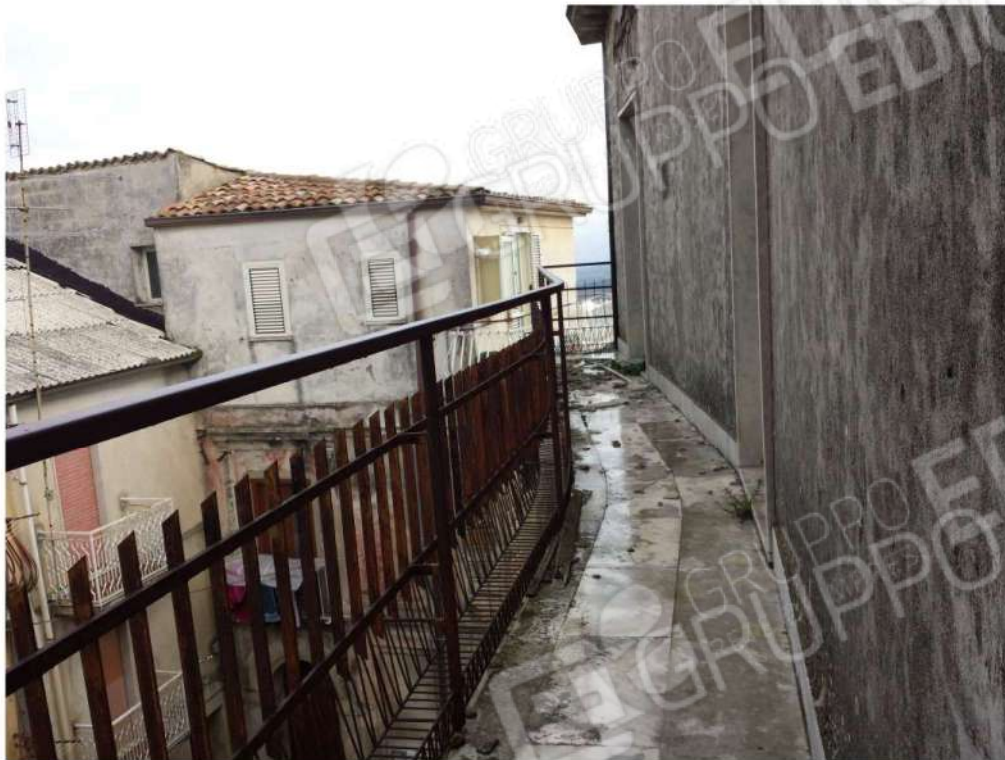
**Foto n. 155:** Balcone ubicato al primo piano (secondo fuori terra) sul prospetto Ovest dell'immobile sito nel comune di Maida (lotto n. 6); si nota la presenza di calcinacci.
