Appendice I: Ortofoto aree [redacted] – individuazione lotti n. 2, n. 3 e n. 4 ubicati nel comune di Martirano Lombardo.

Foto n. 1: foto prospettica del lotto n. 1 ubicato nel comune di Feroletto Antico (si osservi l'elettrodotto, che attraversa la particella 155 del foglio di mappa 22 di Feroletto Antico).

Ing. Francesco Dattilo
consulente tecnico d'ufficio

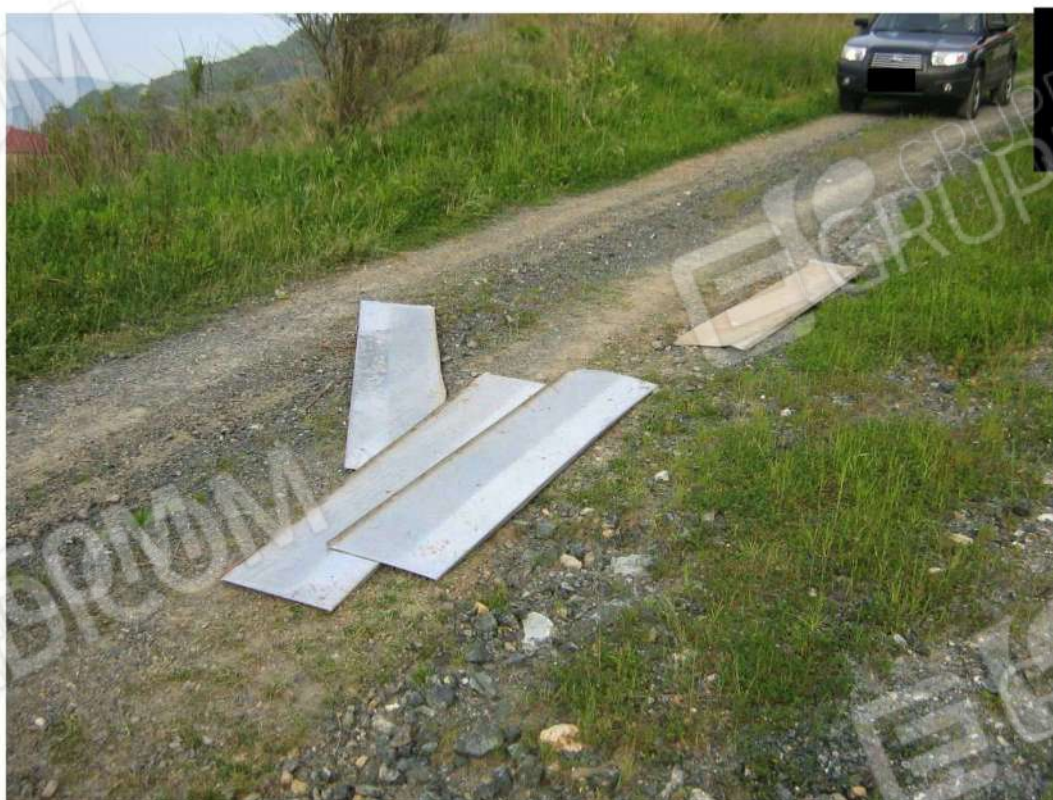
Foto n. 98: lastre di lamiera grecata costituenti il manto di copertura del fabbricato "E" rinvenute lungo la strada di accesso ai fabbricati "C"- "D"- "E"- "F"- "G"- "H"- "I" – foto scattata in data 2 maggio 2008 (accesso ai lotti n. 2, n. 3 e n. 4).

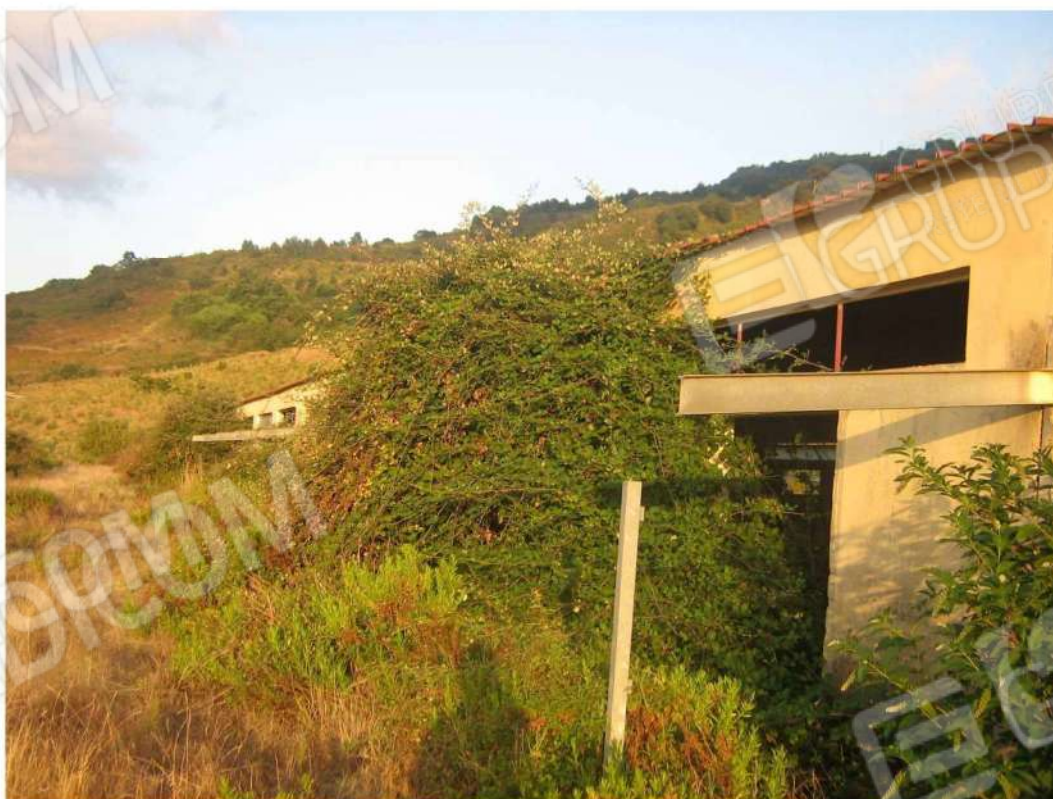
Foto n. 126: foto prospettica fabbricato "I"- da notare la folta vegetazione (lotto n. 3).

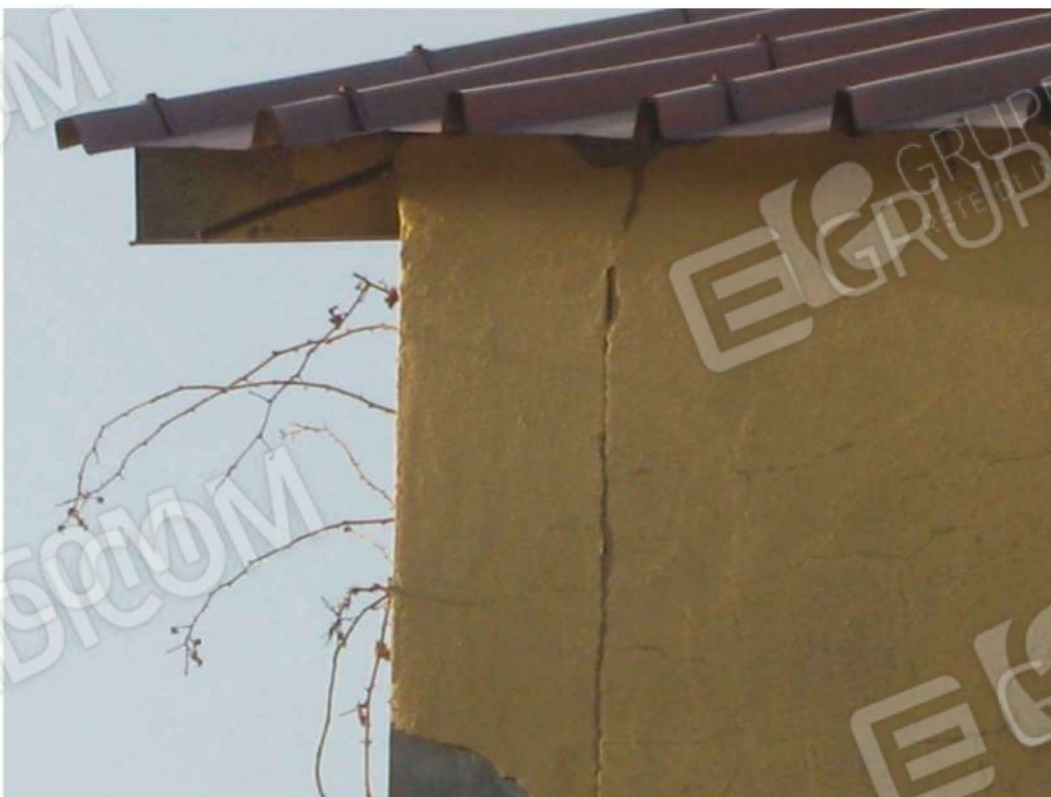
Foto n. 132: particolare struttura di copertura fabbricato "H" - da notare la lesione verticale presente fra la tamponatura e il pilastro portante in acciaio (lotto n. 3).
