TRIBUNALE DI CROTONE
FALLIMENTO KROTON GRES 2000
INDUSTRIE CERAMICHE S.r.l.
Giudice Delegato Dott. Emmanuele Agostini
Curatore Fallimentare Dott. Mario Antonini

CONSULENZA DI STIMA ALLO STATO ATTUALE DEL
COMPENDIO IMMOBILIARE KROTON GRES 2000
INDUSTRIE CERAMICHE S.r.l. FALLITA

AGGIORNAMENTO DELLA STIMA DEL COMPLESSO IMMOBILIARE

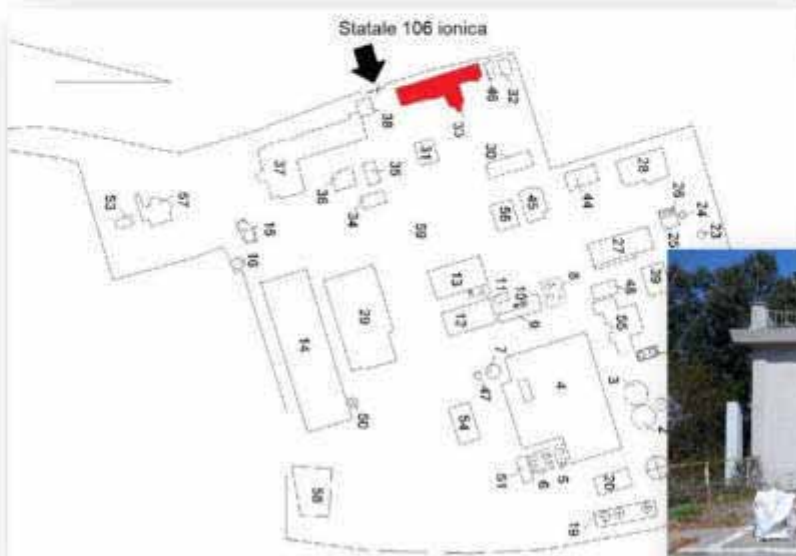
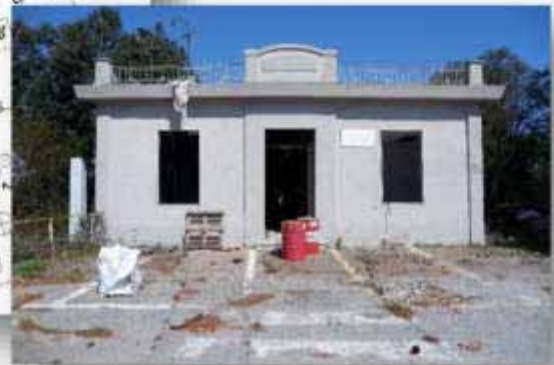
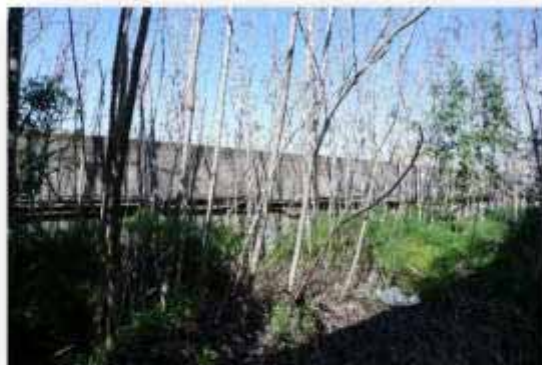
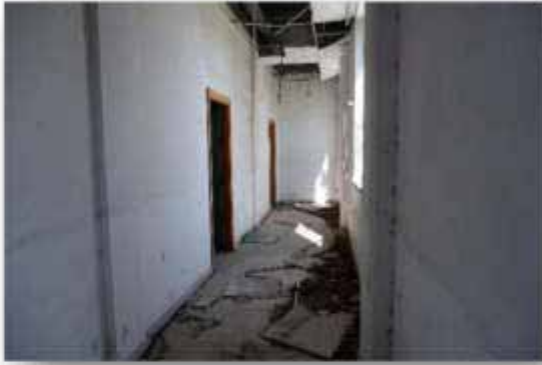
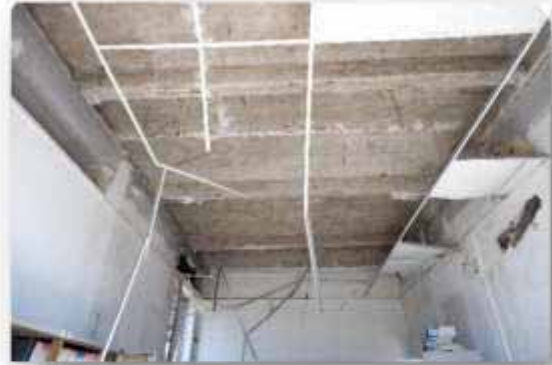
B1) Ufficio "Direzione" (Fig.26 Part.1156 sub.33)

L'edificio ad un solo piano fuori terra ha forma rettangolare in pianta, con il lato più

lungo parallelo alla SS 106 ionica, dalla quale è diviso solo da un muro di cinta in cemento alto oltre 2,00 mt. Una piccola parte dell'immobile, in pianta, si estende verso est. L'edificio ha struttura

portante in calcestruzzo armato, con compagnatura esterna e divisoria in laterizi intonacati e tinteggiati. La copertura è a terrazzo, delimitata, in parte, da una ringhiera in ferro, ed è sicuramente impermeabilizzata in quanto non si notano infiltrazioni sull'intradosso del solaio che, tra l'altro, non risulta rifinito in quanto originariamente coperto da pannelli di controsoffittatura, questi ultimi quasi

completamente asportati o danneggiati.

La distribuzione interna prevede un lungo corridoio, con direzione sud-nord, dal quale si accede a tutti i locali, di dimensioni omogenee, compreso la parte ad L che si estende verso est. L'immobile risulta

completamente privo di infissi esterni, porte interne (asportate o danneggiate), così come l'impianto elettrico e di riscaldamento. Sono anche stati irrimediabilmente danneggiati tutti i pezzi igienici. I pavimenti sono in marmette di dimensioni 70x30cm. L'area immediatamente esterna all'attuale ingresso principale è pavimentata in bitume e quindi utilizzabile come parcheggio, mentre lateralmente e nella parte più a nord è presente una zona a verde con alberi anche di alto fusto.

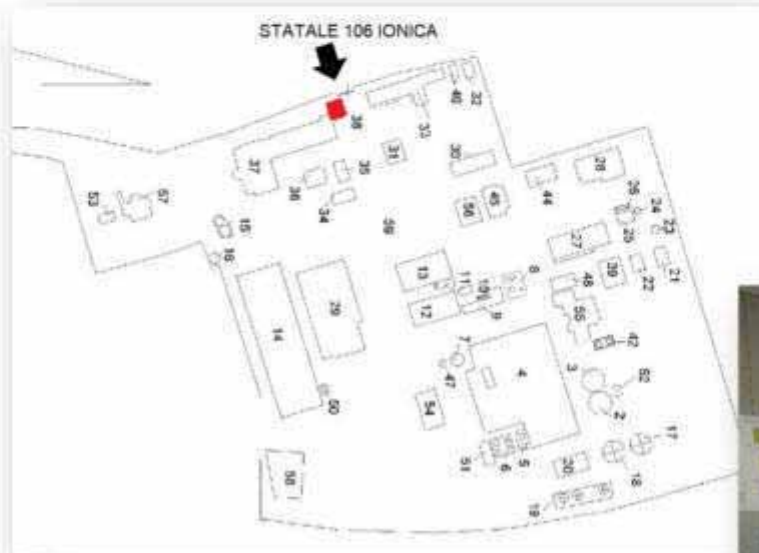
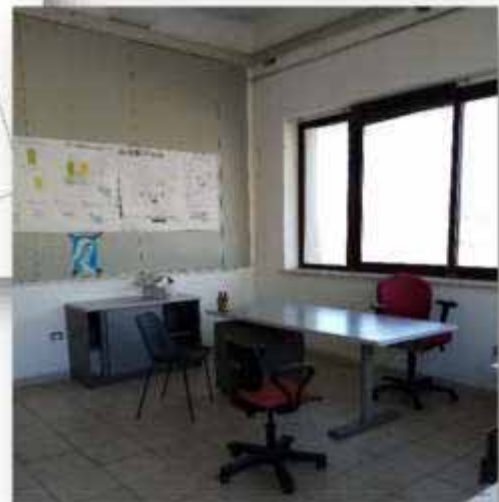
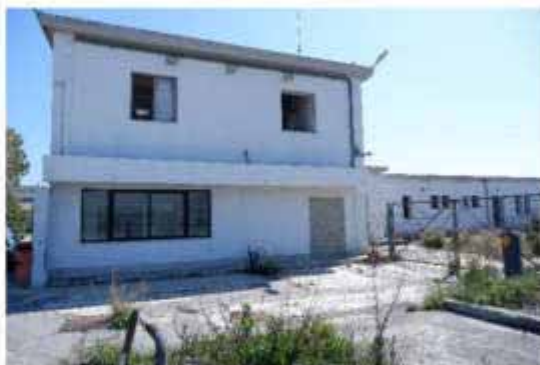
B2a) Portineria – Uffici (sub. 38) –

Il sub alterno 38, di minore dimensione rispetto al totale dell'intero fabbricato è costituito dai sub 37 e 38, si riferisce ai soli locali

portineria, ubicati immediatamente a valle del cancello di ingresso carrabile, con il lato ad ovest che guarda la statale 106 e quello a nord che guarda il piazzale interno.

Il locale portineria è l'unico ancora dotato di infisso

scorrevole in alluminio, esposto ad ovest e quindi verso la statale 106. La porta di ingresso sullo stesso

lato è stata chiusa con mattoni in cemento mentre ne esiste una (sul lato nord del fabbricato) all'interno del piazzale. Solo questo immobile è a due piani fuori terra, con struttura portante in c.a..

La tamponatura esterna ed i tramezzi interni sono in laterizio, rivestiti con intonaco civile tinteggiato. Anche in questo caso sono completamente assenti gli infissi

esterni ed interni, a meno di quelli precedentemente descritti, mancano anche gli impianti e tutti i pezzi igienici. Il tetto è a terrazzo impermeabilizzato ed i pavimenti sono in gres 40x40cm. Al piano superiore si accede tramite una scala in c.a. posta in pianta nella zona ad est del locale a piano terra. L'immobile è collegato a quello indicato con il sub 37, tramite una piccola porzione sul lato sud.

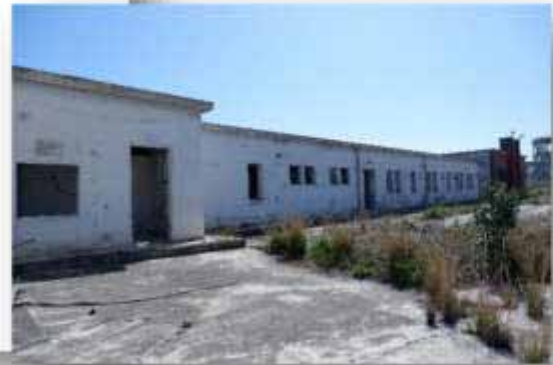
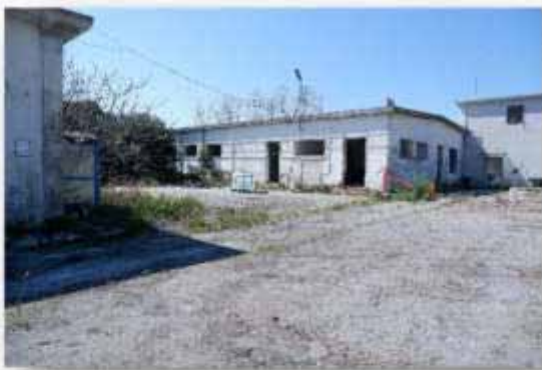
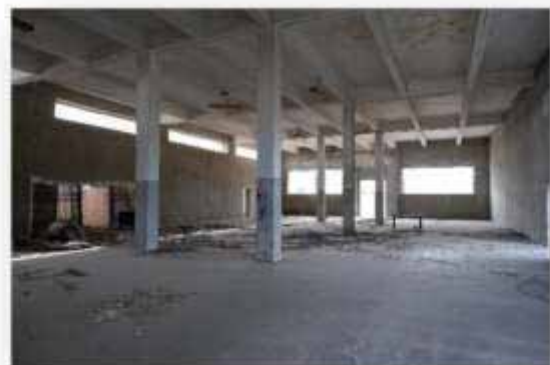
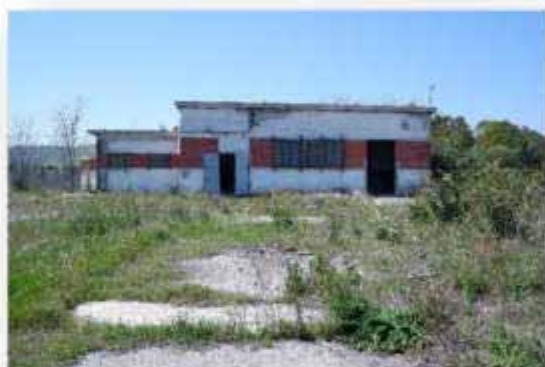
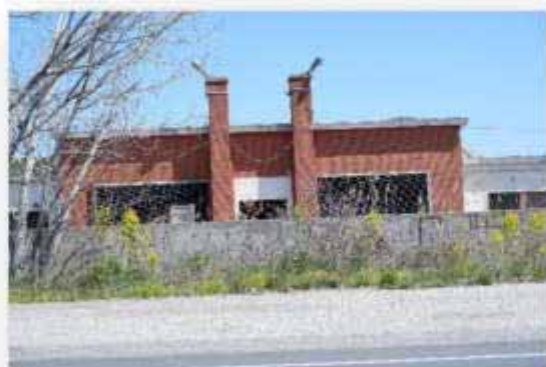
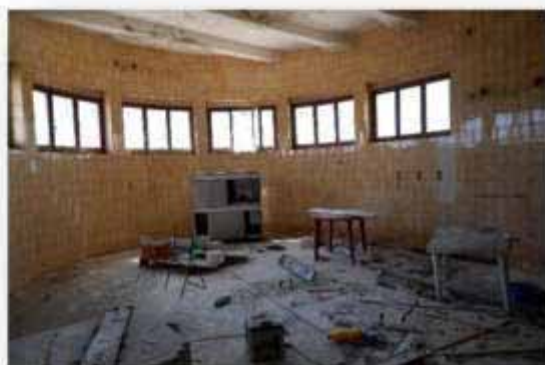
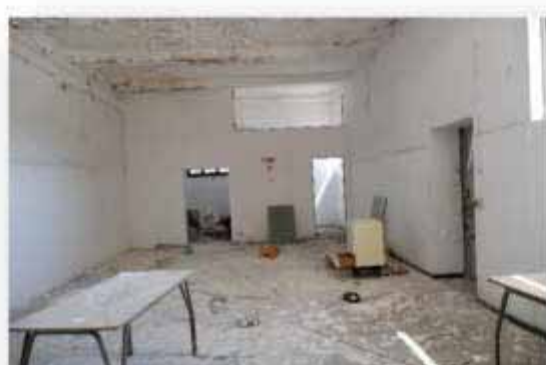
La maggiore estensione dell'immobile era utilizzata come uffici, magazzini

prodotti finiti e mensa, ed è indicata catastalmente con il sub. n. 37. La parte di immobile, con forma rettangolare in pianta ha il lato più lungo parallelo alla SS 106 ed era organizzata con più ingressi, compreso due grandi aperture una posta sul lato ovest e l'altra

sul lato est. L'ultima parte che forma una L con i locali prima descritti è rifinita esternamente con mattoni pieni rossi a vista. Il lato più lungo dell'immobile, dista poco più di 25,00 mt dalla statale 106 ionica, vi è quindi la possibilità, eliminando il muro di cinta di rendere tutta la parte di struttura esposta ad ovest, visibile dalla stessa statale. Inoltre l'accesso all'area antistante l'immobile, quella verso ovest, è bitumata ed è di larghezza variabile da 14,00 a 8,00 mt. Il piazzale appena descritto e quindi l'immobile adiacente, ha la possibilità di accesso diretto dalla statale 106 ionica, senza utilizzare

l'attuale ingresso carrabile. La struttura portante è in c.a., con tamponatura e divisori in laterizi intonacati. Mancano tutti gli infissi interni ed esterni, l'impianto elettrico e quello di riscaldamento. La

zona ad ovest sopra descritta, ha l'intradosso della copertura a vista e solo in questo locale sono presenti alcuni infissi protetti da inferriate, ma naturalmente non sono più utilizzabili anche perché molto datati. I pavimenti sono in gres di dimensioni pari a 40x40cm.

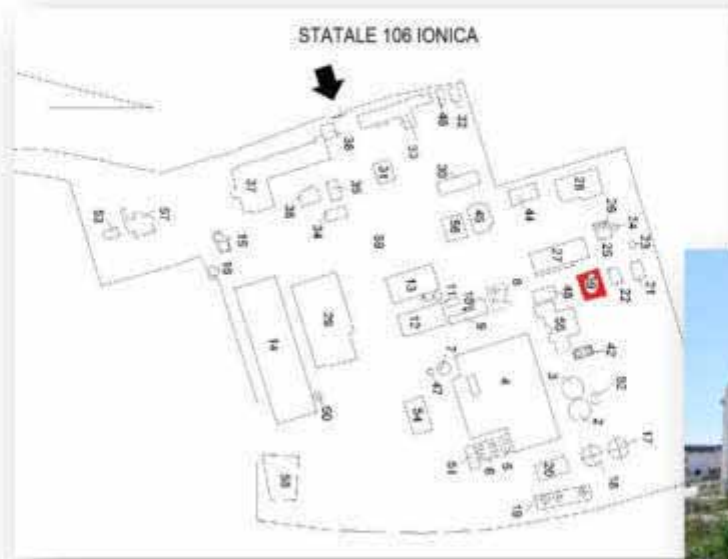
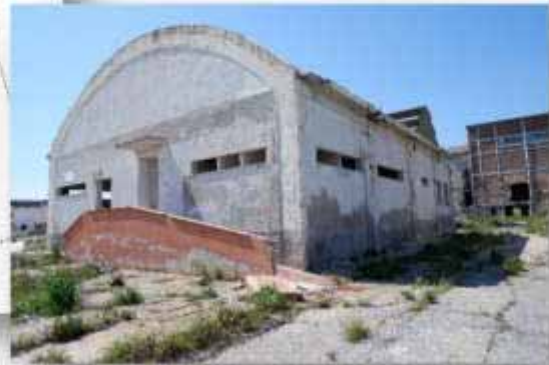
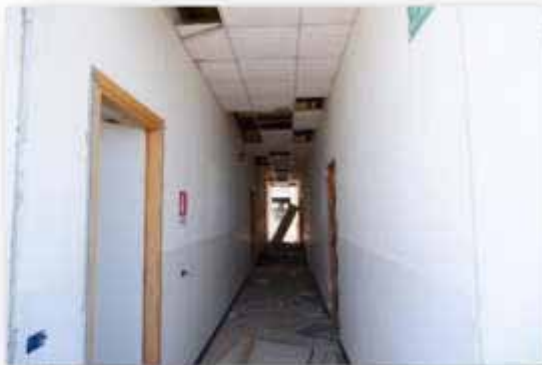
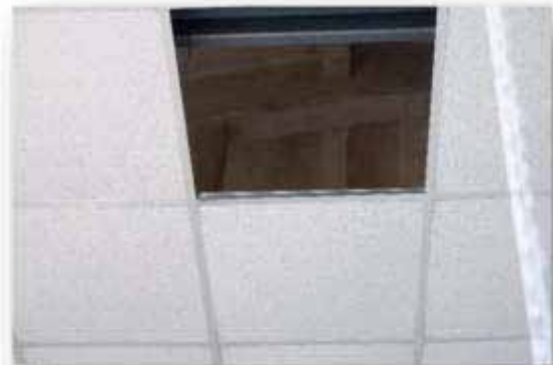
B3) Sala Controllo Centralizzata - (Fg. 26 Part. 1156 sub. 39)

L'immobile a pianta rettangolare è sopraelevato di circa un metro sul piano di campagna. Era utilizzato come

Sala Controllo, quindi organizzato come ufficio. La struttura portante è in cemento armato e la copertura in parte a volta in cemento armato impermeabilizzata con fogli catramati di isolamento ed in parte a due falde in cemento armato. Le tamponature esterne ed interne sono in laterizio intonacate ed imbiancate, i pavimenti in ceramica di

40*40cm. L'immobile presenta tre ingressi ubicati sui lati est, ovest e sud, ai quali si accede tramite scale formate da pochi gradini. Dagli ingressi partono due corridoi, che servono tutti i locali. Mancano tutti gli impianti, elettrici, di riscaldamento e sono mancanti tutti i pezzi igienici dei bagni, oltre agli infissi interni ed esterni. Le strutture portanti, da una semplice analisi visiva, sembrano abbiano bisogno di interventi localizzati di ripristino

sia delle parti ferrose, probabilmente soggette a carbonatazione, sia delle parti in calcestruzzo lesionate a causa dell'aumento di volume delle parti ferrose.

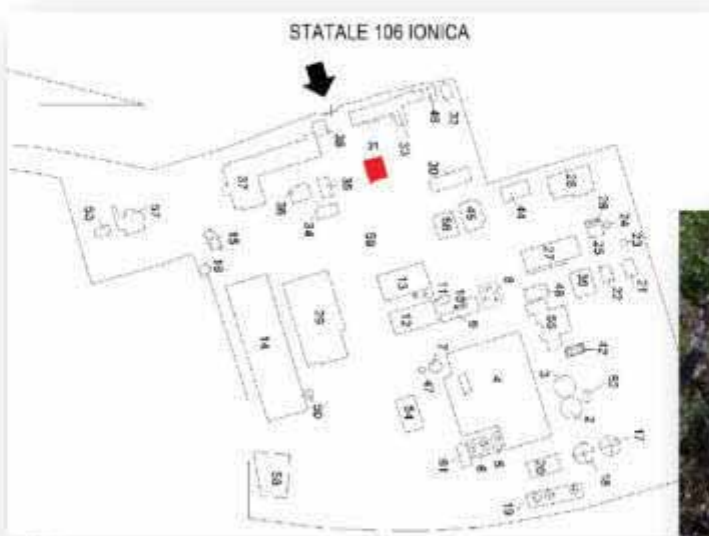
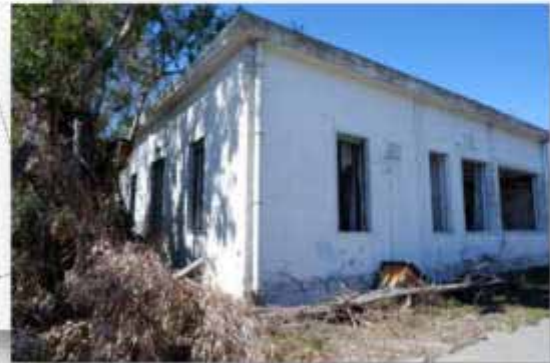
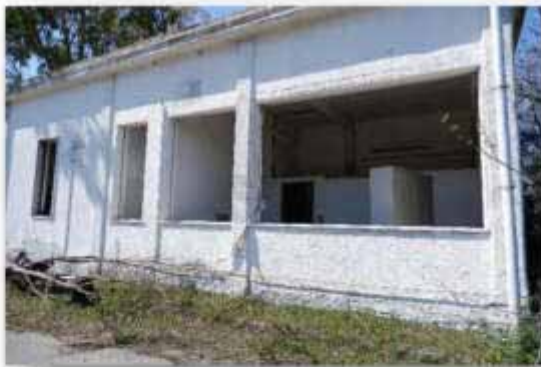
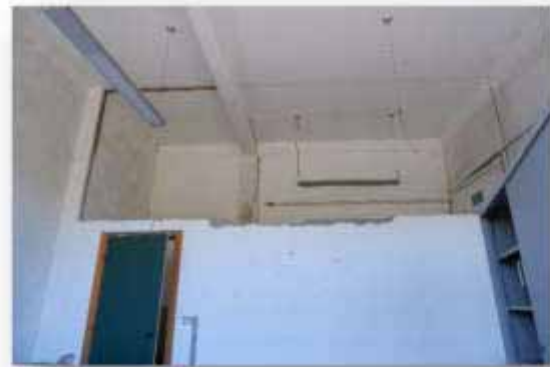
B4) Ufficio Tecnico - (Fig. 26 Part. 1156 sub. 31)

Il fabbricato, ad un piano fuori terra, era utilizzato come ufficio del Responsabile dei

Servizi Tecnici. La struttura portante è in cemento armato e la copertura piana con soletta in cemento armato, impermeabilizzata con lastre catramate. I muri di tamponamento e quelli interni sono in

laterizi ricoperti da intonaco civile verniciato. All'immobile è possibile accedere attraverso due ingressi, uno posto sul lato ovest e l'altro, il principale, sul lato sud. Tutti i locali interni sono serviti da un corridoio che si sviluppa da sud a nord. Il fabbricato è sprovvisto di impianto elettrico, di climatizzazione, infissi interni ed esterni ed impianti idrici e pezzi igienici. I pavimenti sono in ceramica di dimensioni 40*40 cm.

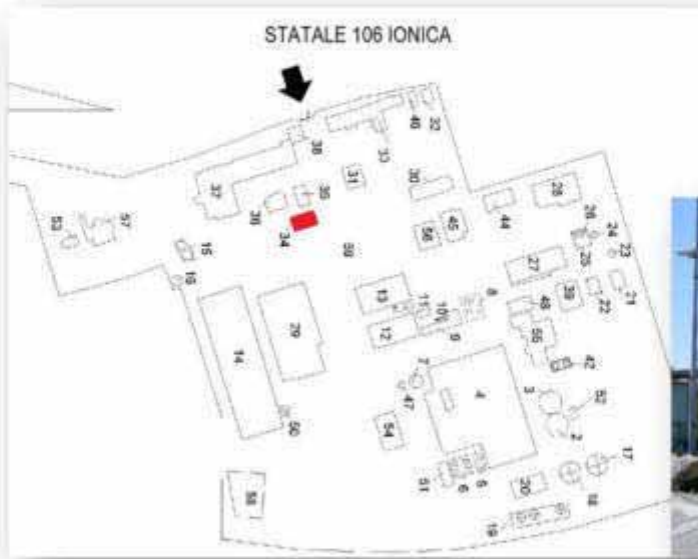
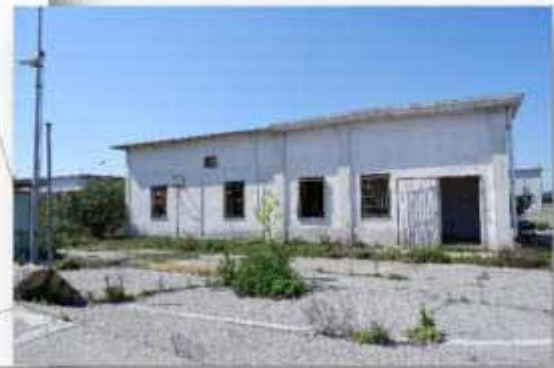
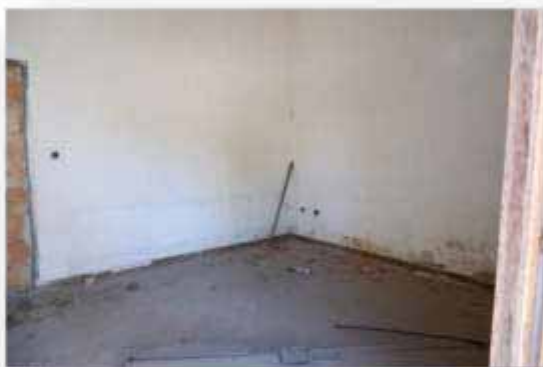
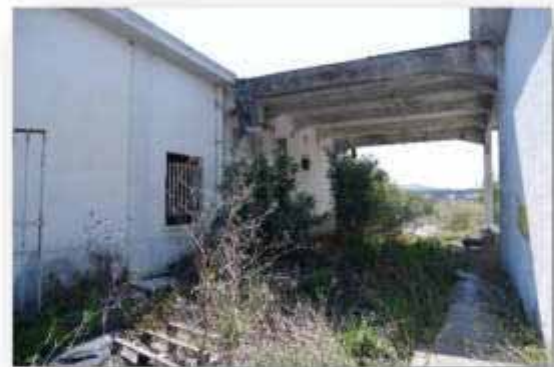
B5) Ufficio (locale vicino pesa) - (Fig. 26 Part. 1156 sub. 34)

L'immobile ad un piano fuori terra,
ha pianta rettangolare ed è situato

nei pressi della pesa "Opessi". Ha struttura portante in calcestruzzo armato, e copertura piana, impermeabilizzata con lastre catramate. E' presente poi un porticato esterno, in calcestruzzo che congiunge, esternamente, i due immobili limitrofi, l'ex infermeria ed il magazzino denominato "Autorimessa e magazzino MTZ". Le tamponature e i divisori sono in laterizio, intonacati e tinteggiati. L'accesso all'immobile avviene attraverso tre ingressi, sui lati est, ovest e sud. I pavimenti sono di vario tipo e di varie dimensioni. Sono mancanti tutti gli impianti ed i pezzi igienici. La struttura visivamente si presenta in discreto stato, nonostante la mancanza di manutenzione da almeno un decennio.

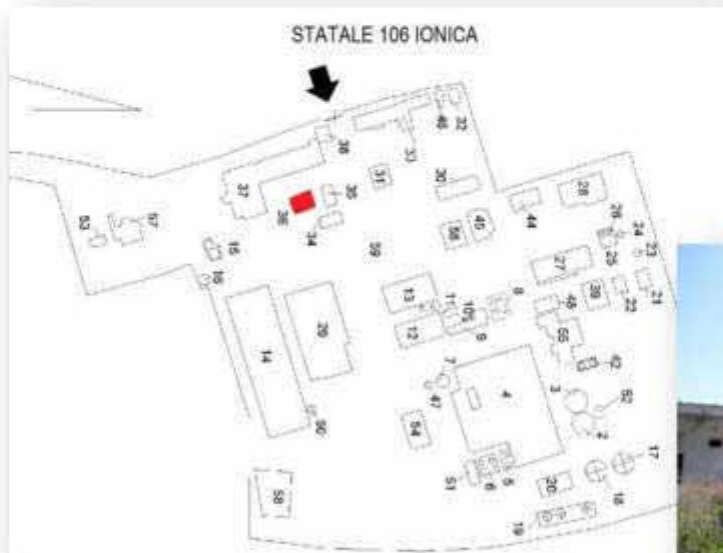
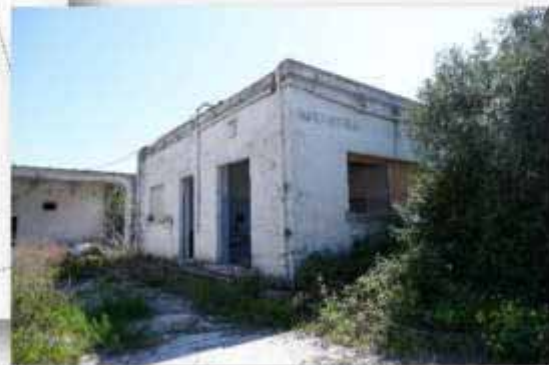
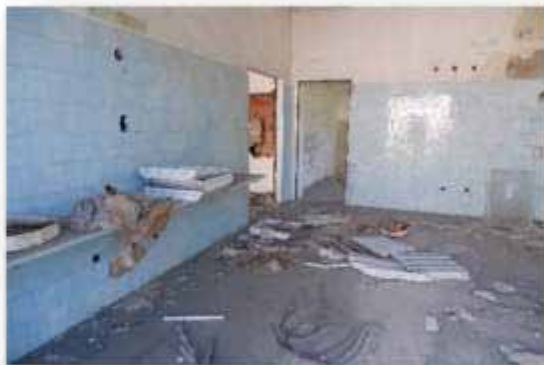
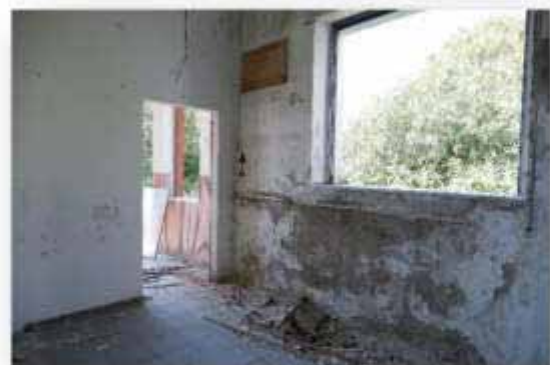
B6) Ex Infermeria - (Fig. 26 Part. 1156 sub. 36)

L'immobile è un fabbricato ad un piano fuori terra, ed è situato subito a destra dopo l'ingresso

principale sulla SS 106. La struttura è portante in calcestruzzo armato e la copertura piana. Le tamponature e i divisori sono in laterizio, intonacati e tinteggiati. I pavimenti sono di diversa natura e diverse dimensioni. La struttura ha due ingressi ad ovest e a nord. Alcuni locali sono rivestiti con piastrelle in ceramica di dimensioni 20*20 cm. Sono mancanti tutti gli impianti ed i pezzi igienici.

Alcune parti di intonaco risultano danneggiate, presumibilmente per la mancanza di infissi e quindi per l'azione diretta dell'acqua piovana.

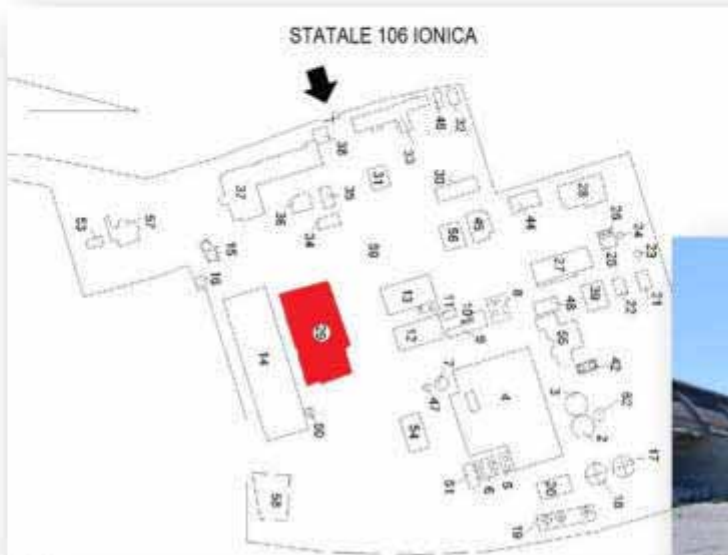
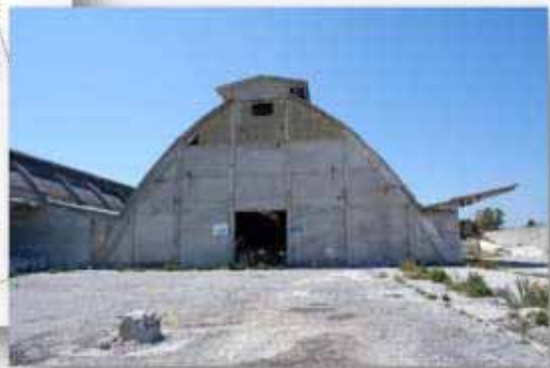
C1) Magazzino Prodotti Finiti - (Fig. 26 Part. 1156 sub. 29)

Il capannone, utilizzato quale deposito di prodotti finiti confezionati (allumina e

zeoliti insaccati in big bags) è stato realizzato in opera in calcestruzzo armato. La struttura portante è realizzata con pilastri e travi curve a forma parabolica, di notevolissima fattura. In pianta il capannone ha forma rettangolare di dimensioni pari a circa 42,00mtx66,00mt., con interasse dei pilastri di mt. 6,00. Le topanature sono realizzate con mattoni pieni in parte a vista ed in parte intonacate. Il pavimento è del tipo civile in cemento industriale liscio color grigio. Mancano tutti gli impianti compreso quello di illuminazione. La copertura è costituita da lastre curve in fibro-cemento, tranne che per alcune zone, dove sono presenti delle lastre trasparenti, in materiale plastico. Sono presenti

Anche in questo caso è necessario un intervento su alcune delle strutture portanti, in quanto lesionate e probabilmente soggette, per la parte di armatura, a fenomeni di carbonatazione.

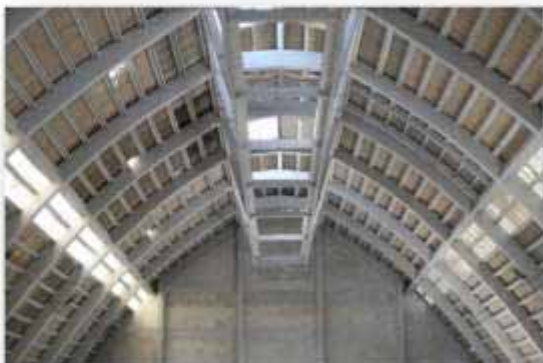
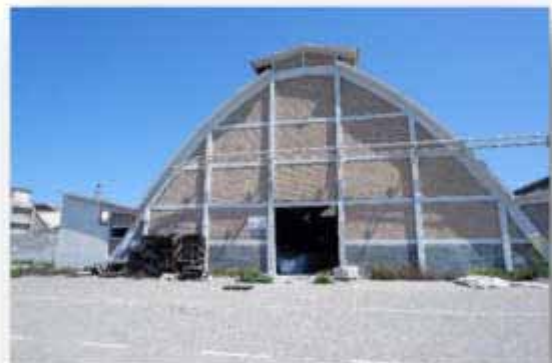
due ingressi di grandi dimensioni sui lati, più corti posti ed est ed ovest, mentre sul lato nord è presente una pensilina coperta per circa 7,00 mt, realizzata con travetti in c.a.p. a sbalzo, coperti da lastre in fibro-cemento.

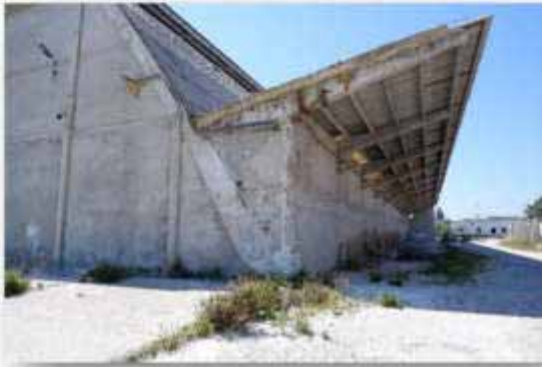
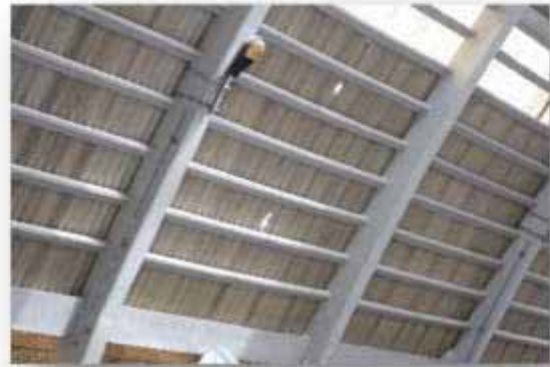
La fattura del capannone e quindi delle strutture è comunque di notevolissimo pregio e visivamente si presenta in buono stato, nonostante la mancanza da almeno un decennio della necessaria manutenzione

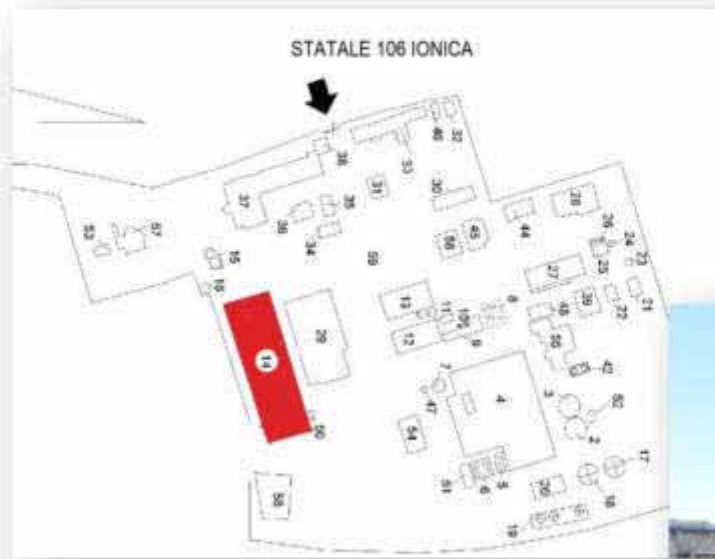
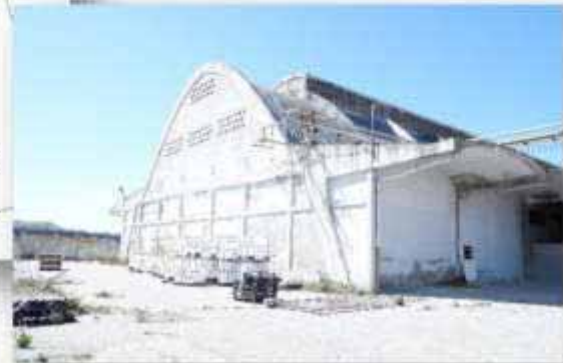
C2) Magazzino Allumina idrata - (Fig. 26 Part. 1156 sub. 14)

Il capannone, è realizzato in calcestruzzo armato con struttura portante con pilastri

sui quali poggia la copertura a forma di paraboloide, che è impermeabilizzata con lastre catramate. Le compagnature sono realizzate con mattoni pieni in parte a vista ed in parte intonacate. Il pavimento è del tipo civile in cemento industriale liscio color grigio. Mancano tutti gli impianti compreso quello di illuminazione. La fattura del capannone e quindi delle strutture è di notevolissimo pregio e visivamente si presenta in buono stato, nonostante la mancanza, da almeno un decennio, di manutenzione. Sono presenti due ingressi di grandi dimensioni sui lati più lunghi quasi alla fine del capannone sul lato est. Alcune strutture portanti, soprattutto quelle presenti all'esterno, risultano lesionate ed in alcuni casi manca la parte più esterna del cemento armato, detta "copriferro", per cui le strutture avrebbero bisogno di un intervento riguardante sia la parte di armatura, soggetta a

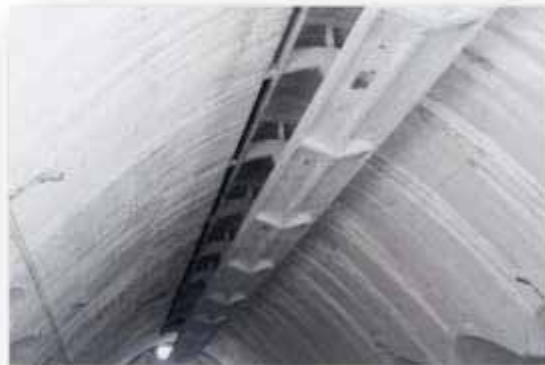
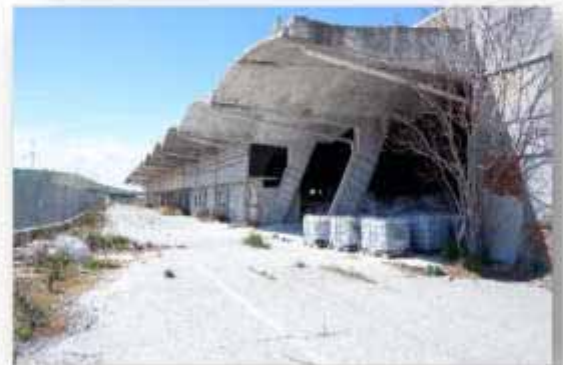
fenomeni di carbonatazione, sia il ripristino del copriferro con adeguati materiali. Alcuni pilastri presentano una cerchiatura realizzata con elementi in ferro.

La fattura del capannone e quindi delle strutture è comunque di notevolissimo pregio e visivamente si presenta in buono stato, nonostante la mancanza da almeno un decennio della necessaria manutenzione

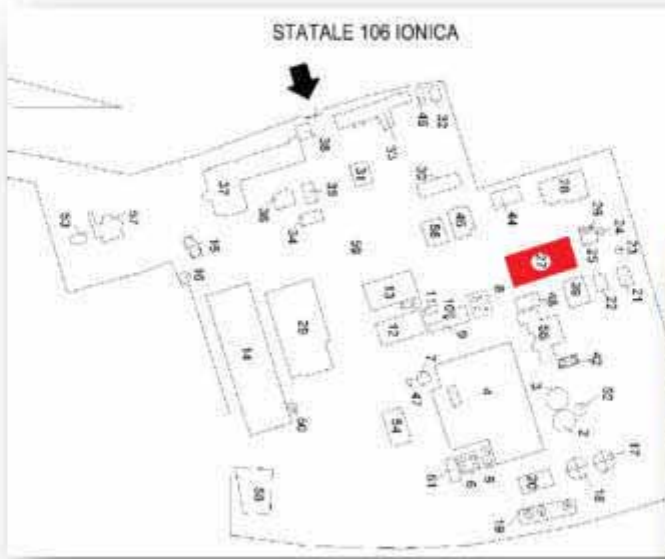
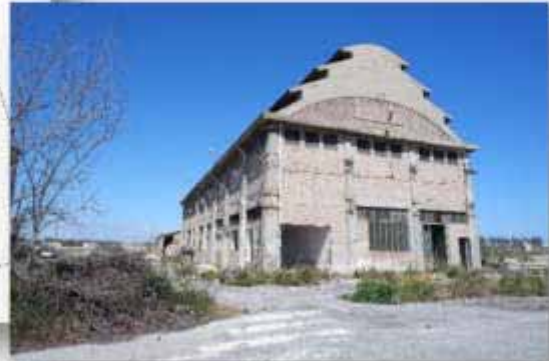
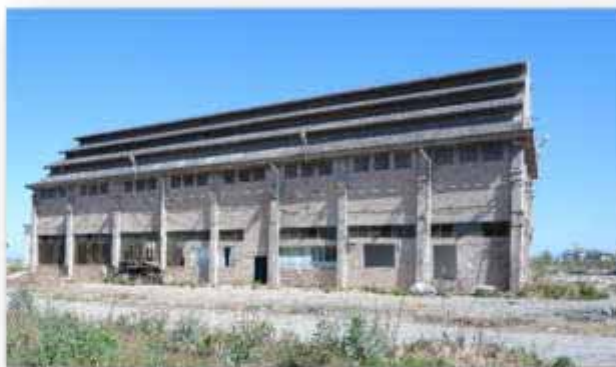
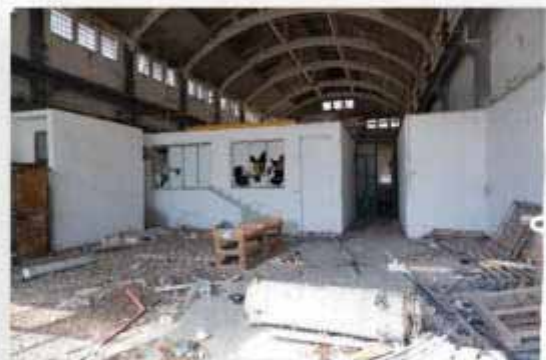
C3) Magazzino Motori e Pompe - (Fig. 26 Part. 1156 sub. 27)

L'immobile è costituito da un capannone realizzato in opera utilizzata quale magazzino per

ricambi motori elettrici e pompe oltre che ricambi elettro-strumentali. La struttura portante è in cemento armato così come la copertura impermeabilizzata con fogli catramati. La copertura ha la particolarità di essere stata realizzata con lastre curve in c.a. posizionate su diversi livelli e poggianti sugli archi curvi di sostegno, tramite pilastri, anche questi in calcestruzzo. Le tamponature sono costituite da mattoni pieni a vista. Il pavimento è del tipo civile in cemento industriale liscio color grigio. Mancano tutti gli impianti e quasi tutti gli infissi. All'interno la zona principale e di maggiore estensione era utilizzata con l'ausilio di un carro ponte, del quale oggi rimane solo la parte dei binari. Esistono poi due zone adibite ad uffici, realizzate con laterizi intonacati e tinteggiate, divise da un

corridoio dal quale si accede alla zona più ampia e costituita dal magazzino. Il solaio di copertura dei due locali a piano terra, alti circa tre metri, è protetto da una ringhiera in ferro. Le zone adibite ad

Alcune strutture portanti, soprattutto quelle presenti all'esterno, risultano lesionate ed in alcuni casi manca la parte di copriferro del cemento armato, per cui le strutture avrebbero bisogno di un intervento riguardante sia la parte di armatura, soggetta a fenomeni di carbonatazione, sia il ripristino del copriferro con adeguati materiali.

L'immobile, la cui fattura può tranquillamente definirsi di pregio, nel complesso si presenta in buono stato.

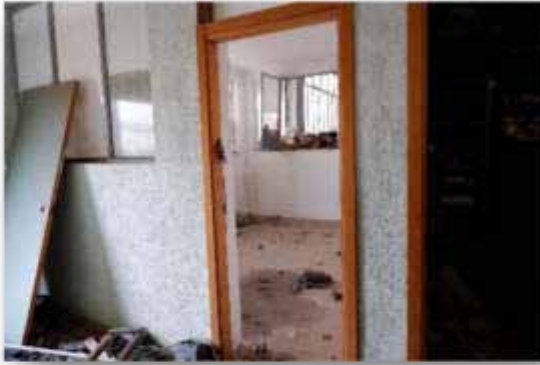
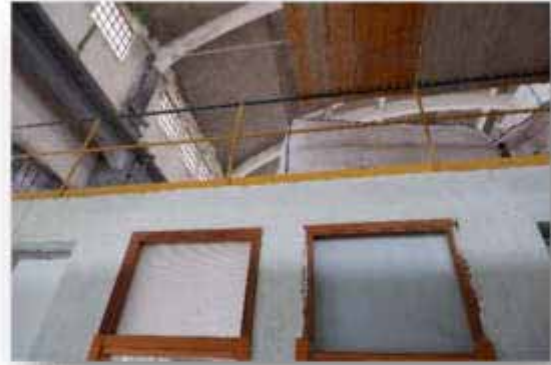
uffici sono posizionate quasi centralmente rispetto al lato di maggiore lunghezza, con ingresso dal lato posto ad ovest.

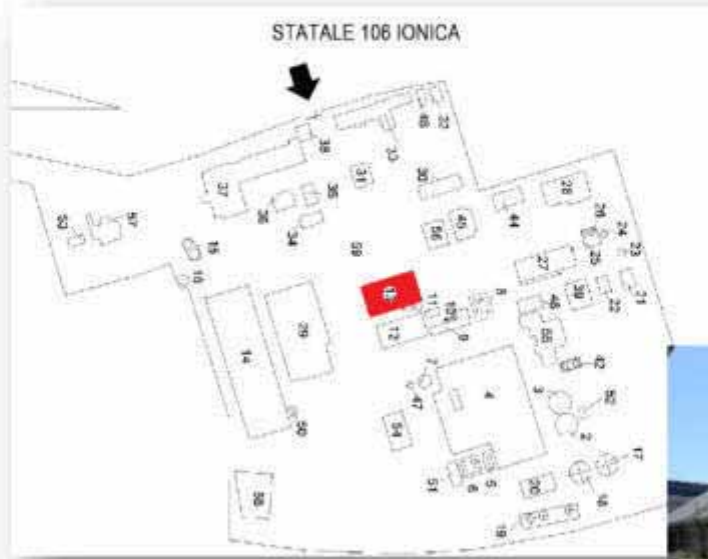
C4) Magazzino Materiali Tecnici ed Imballi - (Fig. 26 Part. 1156 sub. 13)

Il capannone realizzato in opera in cemento armato, con struttura portante curva, era utilizzato per gli imballaggi dei prodotti finiti. La copertura è realizzata

con lastre di fibro-cemento e le tamponature esterne sono in mattoni rossi pieni, la facciata a nord ha i mattoni a vista le altre sono intonacate e tinteggiate. In pianta il capannone è diviso in due zone da un muro divisorio non a tutta altezza, con ingressi separati, uno posizionato sul lato nord e l'altro sul lato ovest. Lo stato di conservazione dell'intero manufatto è buono, nonostante non venga effettuato nessun intervento manutentivo da almeno un decennio, infatti alcune strutture portanti risultano lesionate ed in alcuni casi manca la parte di copriferro del cemento armato, per cui le strutture avrebbero bisogno di un intervento riguardante sia la parte di armatura, soggetta a fenomeni di carbonatazione, sia il ripristino del copriferro con adeguati materiali.

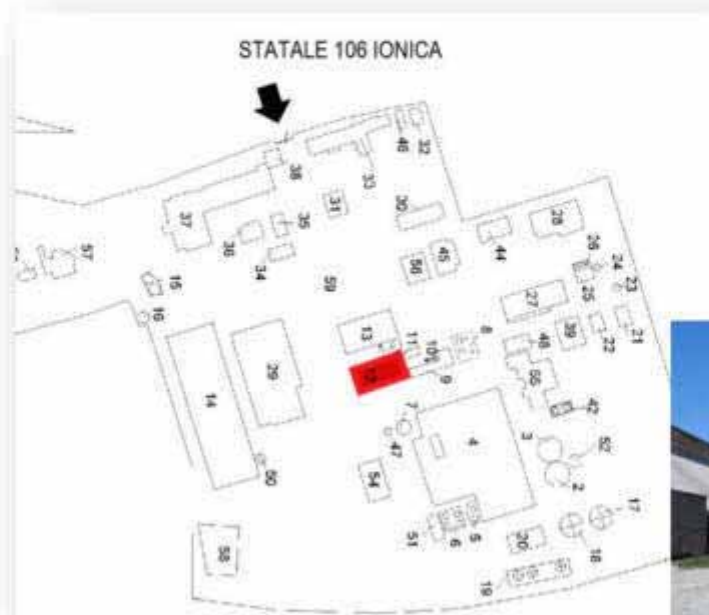
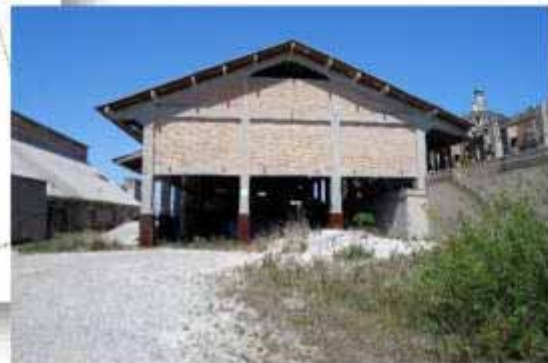
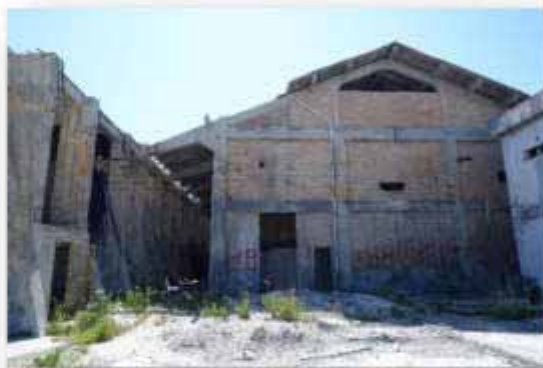
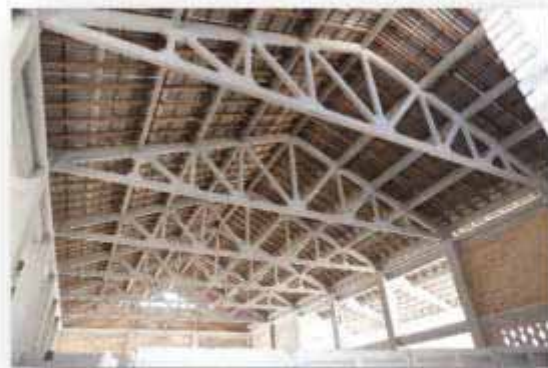
C5) Magazzino Sabbia - (Fg. 26 Part. 1156 sub. 12)

La struttura indicata con il sub. 12 è un capannone con struttura portante in cemento armato e capriate in cemento sulle quali poggiano lastre in

lamiera. Il capannone non è completamente chiuso, infatti la parte inferiore risulta aperta mentre quella che parte dalla prima trave orizzontale è tamponata con mattoni pieni. Il lato a nord è invece completamente tamponato, così come il lato ad est. L'immobile veniva utilizzato per stoccare i big bags che contenevano sabbia silicica. La struttura appare in buone condizioni anche se la parte iniziale dei pilastri sembra essere stata cerchiata perché le dimensioni risultano maggiori della restante parte.

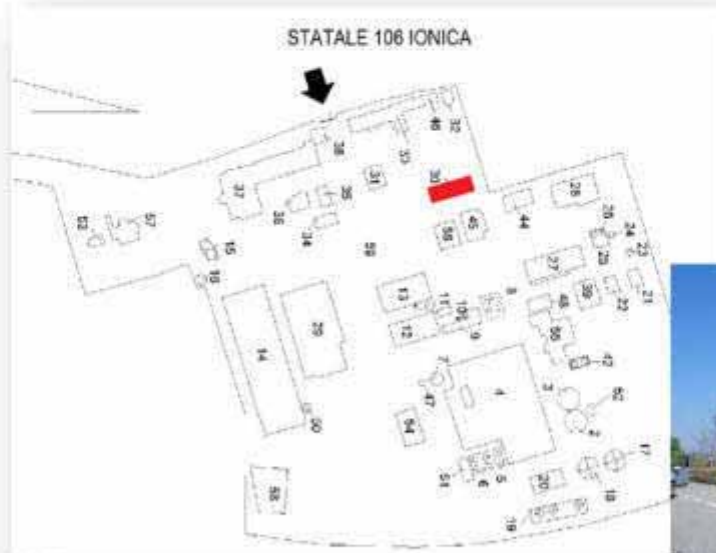
D1) – Magazzino Materiali Tecnici (Fig. 26 Part. 1156 sub.30)

Il magazzino era utilizzato in parte come deposito di materiali tecnici (la superficie maggiore dell'immobile) ed in parte come uffici. Il fabbricato ha la struttura

portante costituita da pilatri e travi curve, così come tutte le altre strutture, compreso la copertura che è a volta impermeabilizzata con fogli catramati. I muri di tamponamento ed i tramezzi sono in laterizio intonacati e tinteggiati. All'interno è stata realizzata una struttura in ferro soppalcata. Mancano tutti gli impianti e gli infissi. Lo stato di conservazione dell'intero manufatto è buono, nonostante non venga effettuato nessun intervento manutentivo da almeno un decennio, infatti alcune strutture portanti risultano lesionate ed in alcuni casi manca la parte di copriferro del cemento armato, per cui le strutture avrebbero bisogno di un intervento riguardante sia la parte di armatura, soggetta a fenomeni di carbonatazione, sia il ripristino del copriferro con adeguati materiali.

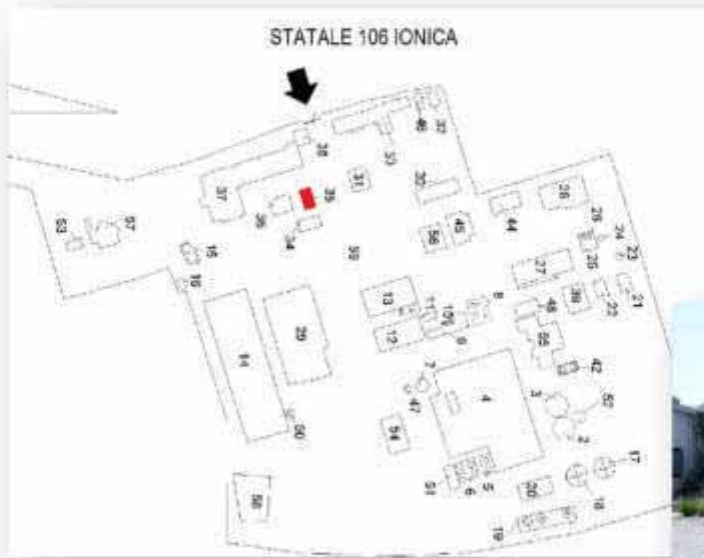
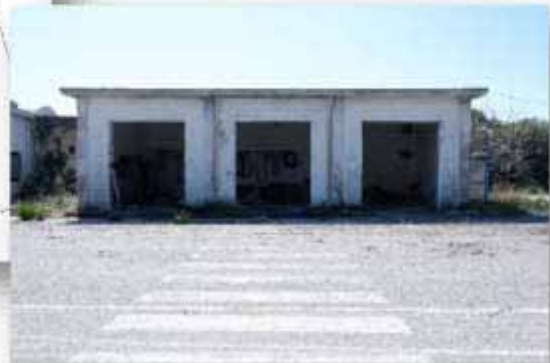
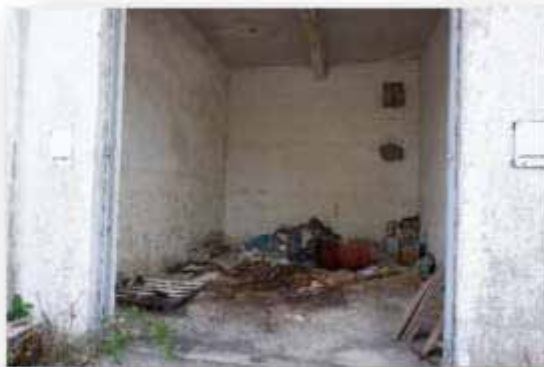
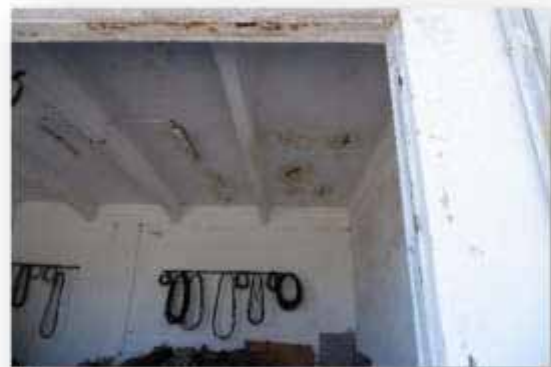
D2) – Autorimessa e magazzino MTZ (Fig. 26 Part. 1156 sub.35)

L'immobile ad un piano fuori terra, è ubicato subito a destra dopo l'ingresso carrabile e quindi la portineria, ha

struttura portante in calcestruzzo armato così come la copertura piana, che è impermeabilizzata con fogli catramati. L'impermeabilizzazione è presumibilmente in parte danneggiata, in quanto alcune zone dell'intradosso del solaio risultano ammalorate. L'immobile è costituito da tre distinti locali, con superficie simile, ciascuno con unico ingresso carrabile. I tre locali sembrano dei garage, anche se all'interno si notano ancora pezzi di ricambio per automezzi, quindi probabilmente utilizzati anche come locale officina. Le tampoganture ed i divisori sono in laterizio, intonacati e tinteggiati. La struttura visivamente si presenta in discreto stato di conservazione, anche se sono mancanti tutti gli impianti.

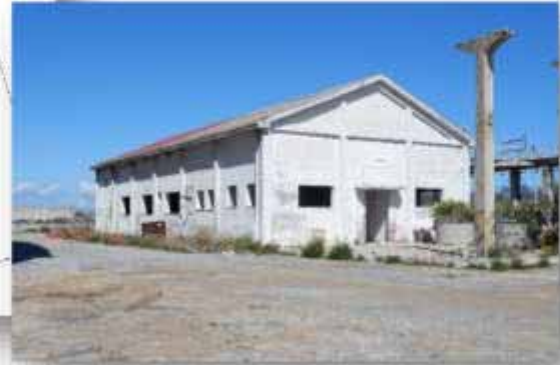
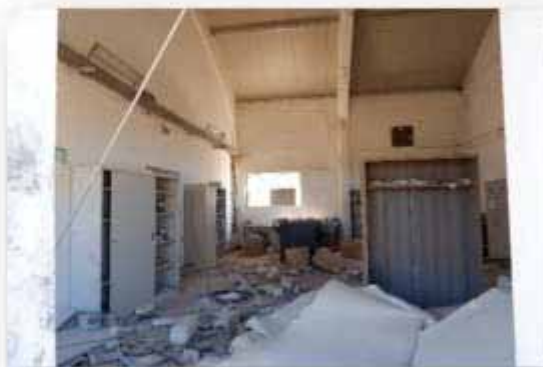
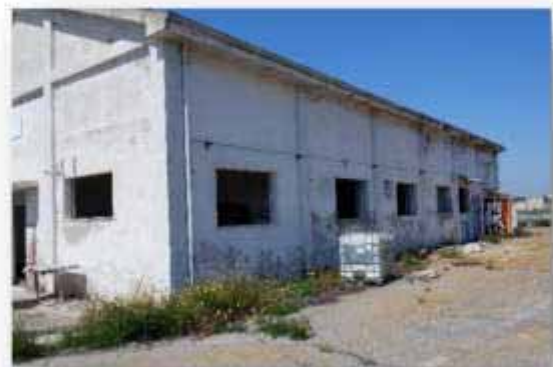
D3) – Ex Laboratorio (Fg. 26 Part. 1156 sub.20)

L'immobile ad un piano fuori terra, è ubicato subito nella zona est del sito, ed era utilizzata come laboratorio

analisi, ha struttura portante in calcestruzzo armato come le travi di sostegno della copertura curve, che sostengono pannelli del tipo sandwich. L'immobile è costituito da locali aperti di con superficie simile. Sono presenti due ingressi, uno sul lato est ed uno sul lato sud. Le tamponature ed i divisori sono in laterizio, intonacati e tinteggiati. Sono mancanti tutti gli impianti. La struttura visivamente si presenta in discreto stato. Mancano tutti gli impianti e gli infissi. Lo stato di conservazione dell'intero manufatto è buono, nonostante non venga effettuato nessun intervento manutentivo da almeno un decennio, infatti alcune strutture portanti risultano lesionate ed in alcuni casi manca la parte di copriferro del cemento armato, per cui le strutture avrebbero bisogno di un intervento riguardante sia la parte di armatura, soggetta a fenomeni di carbonatazione, sia il ripristino del copriferro con adeguati materiali.

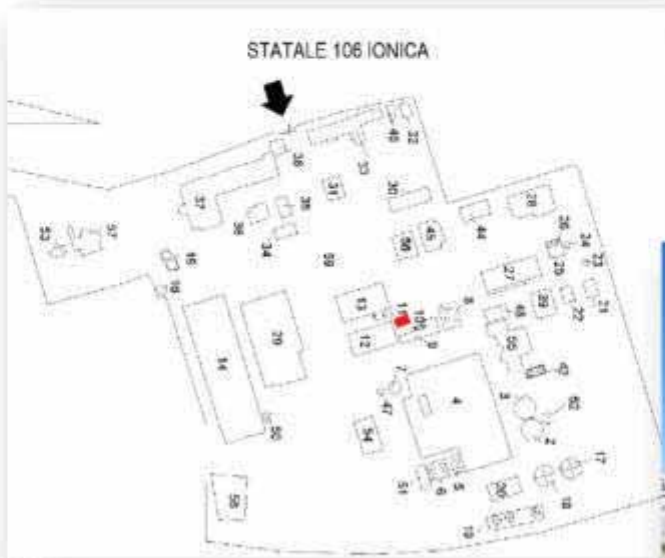
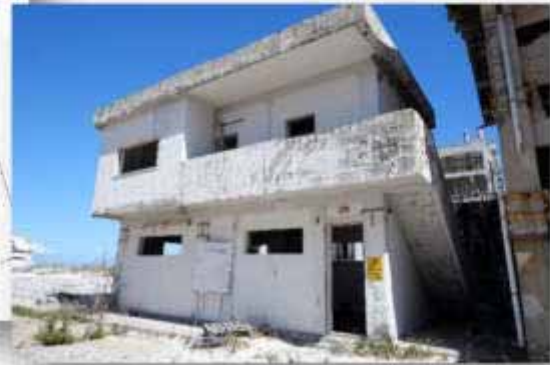
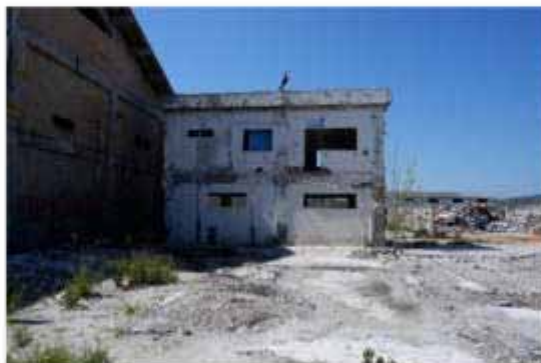
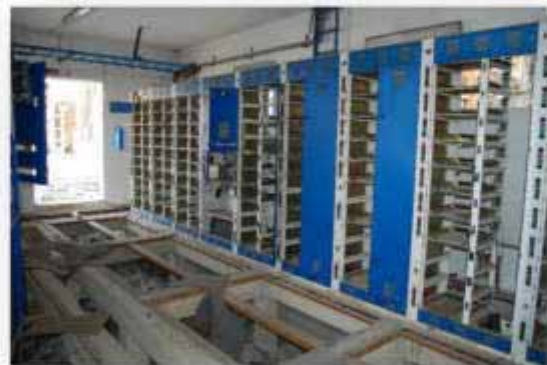
E1) – Cabina Elettrica Impianti Silicati (Fig. 26 Part. 1156 sub.11)

Il sub alterno 11, si riferisce alla struttura utilizzata come "Cabina elettrica per l'impianto dei Silicati. L'immobile è un fabbricato a due

piani fuori terra, con struttura portante in c.a., tamponatura esterna ed interna in laterizio, con intonaco civile tinteggiato e copertura piana in calcestruzzo, impermeabilizzata con lastre catramate. Sono completamente assenti gli infissi esterni ed interni, mancano anche gli impianti. La superficie in pianta è poco più di 25,00 mq per cui è difficilmente utilizzabile per altri scopi. Inoltre al piano terra manca completamente il piano di calpestio, come visibile nelle foto sottostanti. L'accesso al piano superiore è possibile percorrendo una scala esterna, in calcestruzzo armato, posta sul lato sud del fabbricato, con parapetto anche questo in c.a. laterizio, intonacati e tinteggiati. Sono mancanti tutti gli impianti. La struttura visivamente si presenta in discreto stato.

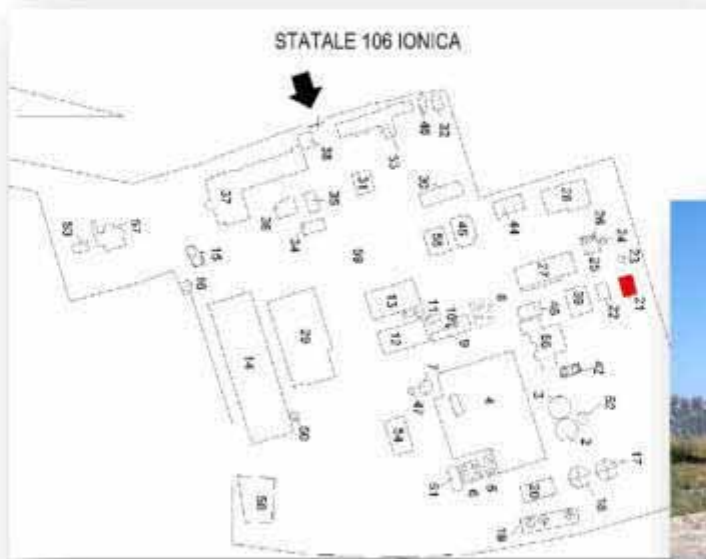
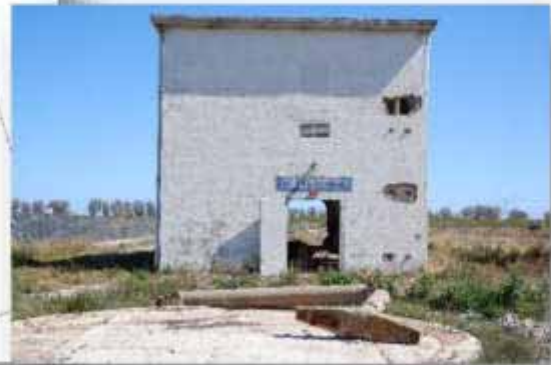
E2) – Cabina Elettrica C2 (Fig. 26 Part. 1156 sub.21)

Il sub alterno 21, si riferisce alla struttura utilizzata come “Cabina elettrica C1”. L’immobile è un

fabbricato a due piani fuori terra, con struttura portante in c.a., tamponatura esterna ed interna in laterizio, con intonaco civile tinteggiato e copertura piana. Sono completamente assenti gli infissi esterni ed interni, mancano anche gli impianti. Al piano secondo, che non copre tutta la superficie del

piano terra, si accede tramite una scala in c.a.. Mancano tutti gli infissi esterni ed interni. La struttura appare fortemente degradata ed alcune pareti di tampono sono state demolite.

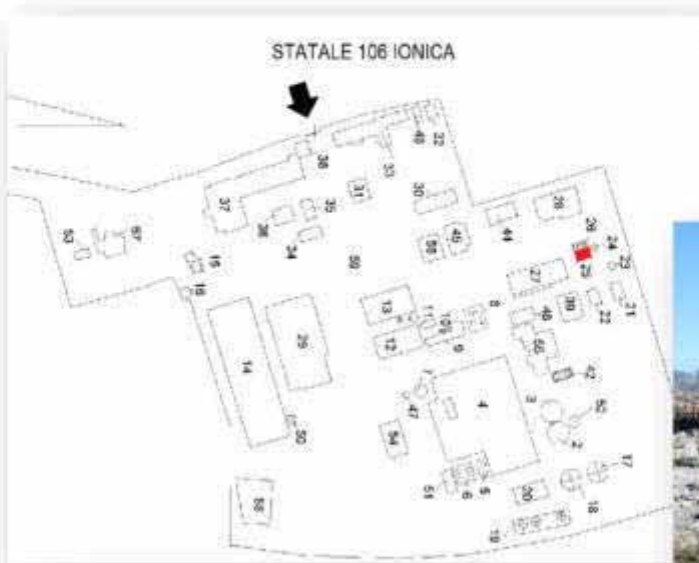
E3) – Locali Pompe (Fig. 26 Part. 1156 sub.25)

Il sub alterno 25, si riferisce alla struttura utilizzata come "Locale Pompe". L'immobile è un fabbricato ad un piano fuori terra,

con struttura portante in c.a., e tetto in c.a. a falde, impermeabilizzate con lastre catramate e tamponatura esterna in laterizi. La struttura è fortemente degradata e danneggiata, che non ha nessuna utilità o possibilità di riconversione.
