TRIBUNALE DI CROTONE
FALLIMENTO KROTON GRES 2000
INDUSTRIE CERAMICHE S.r.l.
Giudice Delegato Dott. Emmanuele Agostini
Curatore Fallimentare Dott. Mario Antonini

CONSULENZA DI STIMA ALLO STATO ATTUALE DEL
COMPENDIO IMMOBILIARE KROTON GRES 2000
INDUSTRIE CERAMICHE S.r.l. FALLITA

AGGIORNAMENTO DELLA STIMA DEL COMPLESSO IMMOBILIARE

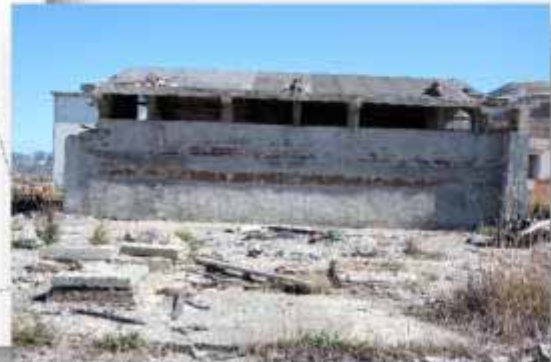
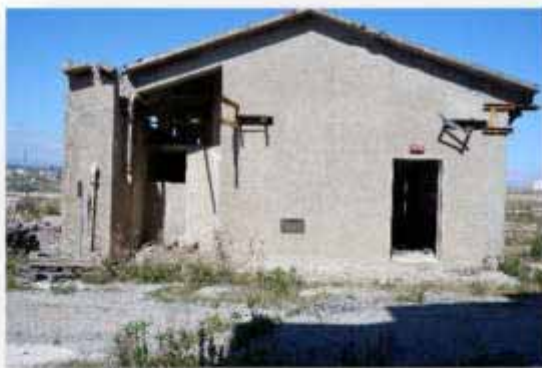
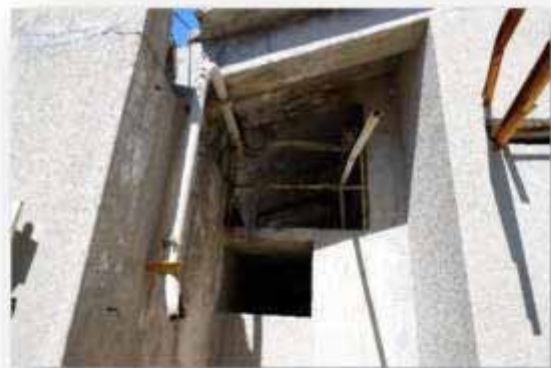
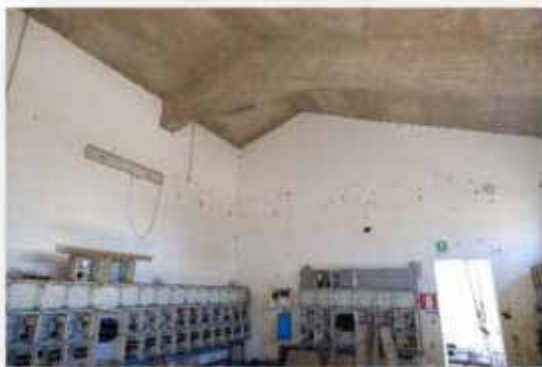
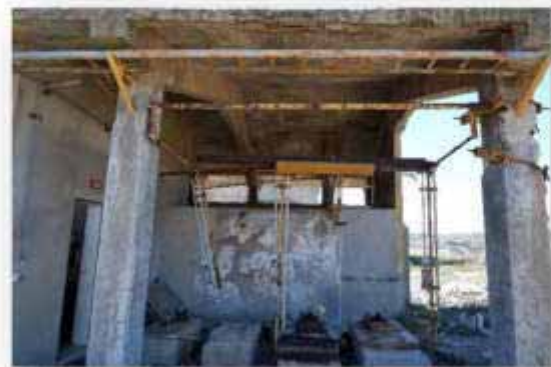
Il sub alterno 25, si riferisce alla struttura utilizzata come "Locale Pompe". L'immobile è un fabbricato ad un piano fuori terra,

con struttura portante in c.a., e tetto in c.a. a falde, impermeabilizzate con lastre catramate e tamponatura esterna in laterizi. La struttura è fortemente degradata e danneggiata, che non ha nessuna utilità o possibilità di riconversione.

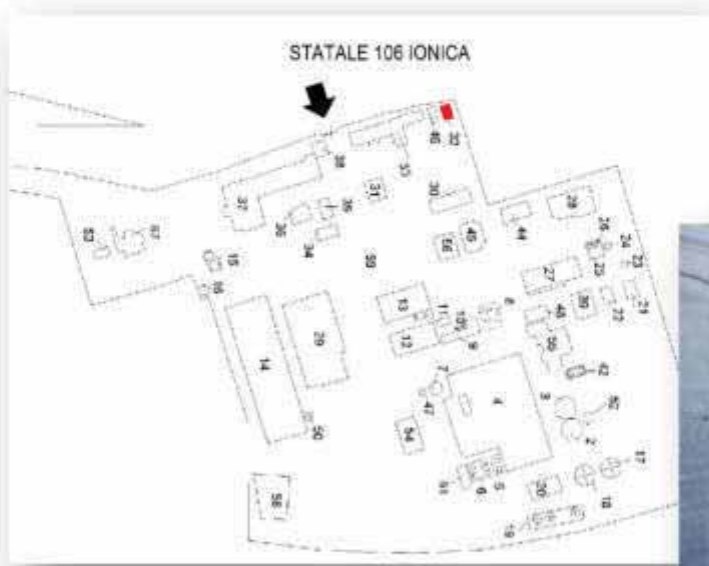
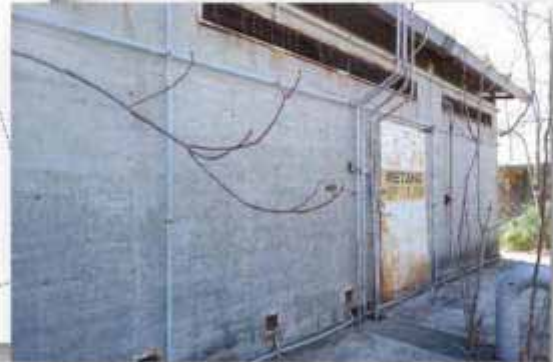
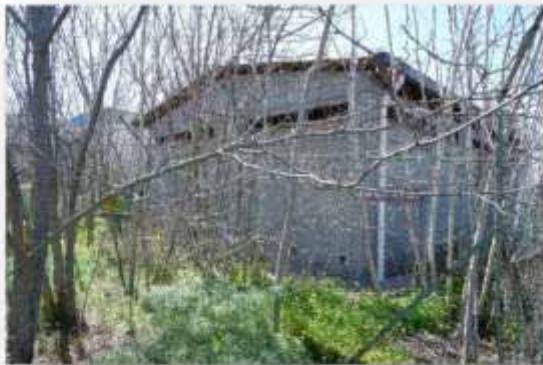
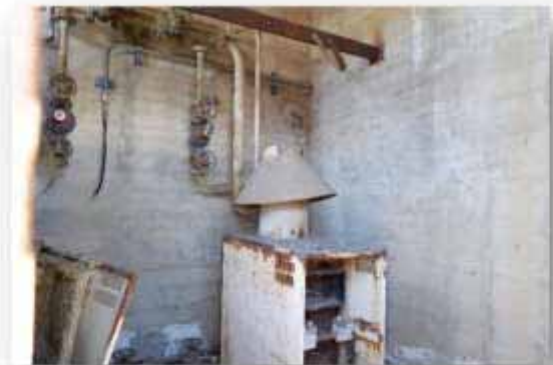
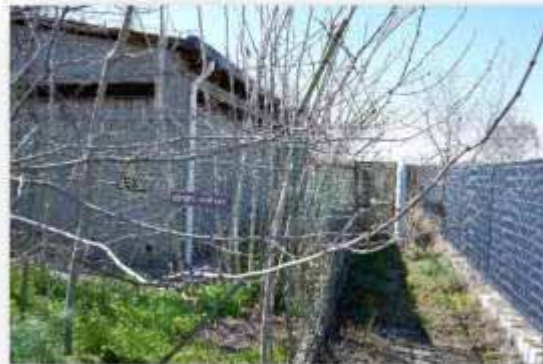
E4) – Cabina Metano (Fg. 26 Part. 1156 sub.32)

Il sub alterno 32, si riferisce alla struttura utilizzata come "Cabina Metano". L'immobile è un fabbricato ad un piano fuori terra,

con struttura portante in c.a., così come i muri esterni ed interni anche questi in c.a.. La copertura è costituita da due falde inclinate, in lastre ondulate poggianti su capriate in ferro. L'accesso avviene attraverso porte in ferro.

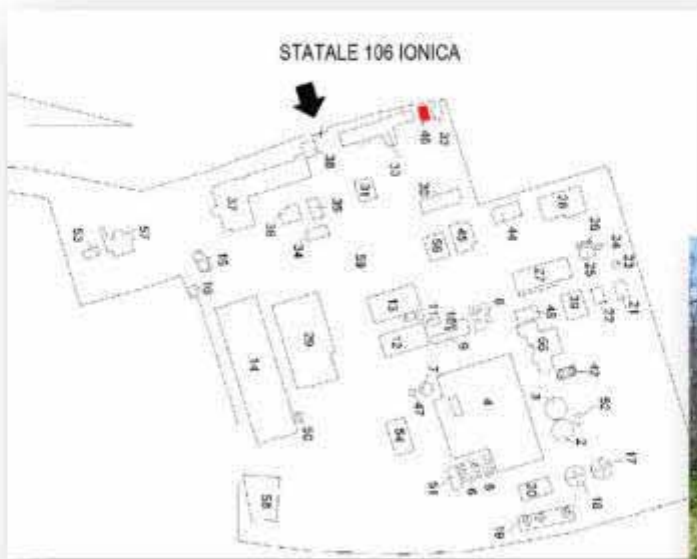
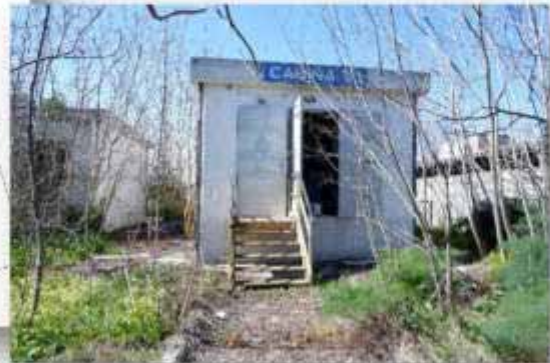
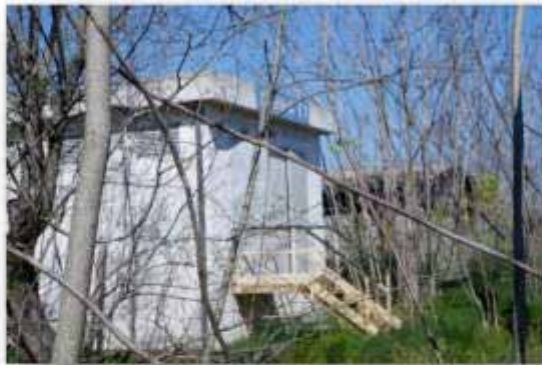
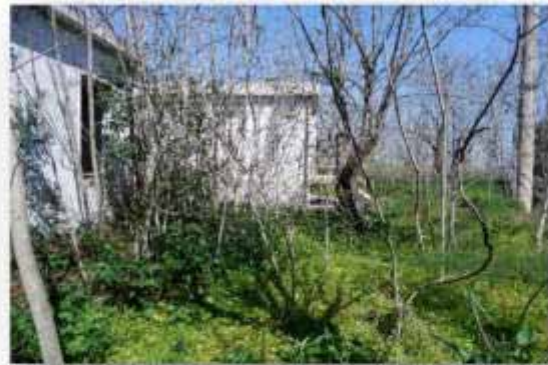
E5) – Cabina Elettrica C1 (Fg. 26 Part. 1156 sub.46)

Il sub alterno 46, si riferisce alla struttura utilizzata come "Cabina elettrica C1". L'immobile è un fabbricato ad un piano fuori terra,

con struttura portante in c.a., tamponatura esterna ed interna in laterizio, con intonaco civile tinteggiato e copertura piana. Gli infissi esterni sono costituiti da quattro porte in ferro, poste due sul lato ad est e due su quello ad ovest. Lo stato di conservazione dell'immobile è buono, nonostante l'assoluta mancanza di manutenzione da oltre 10 anni.

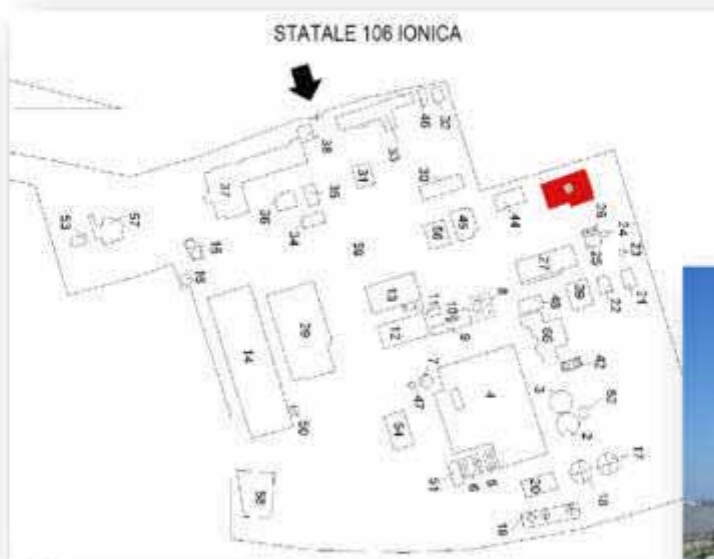
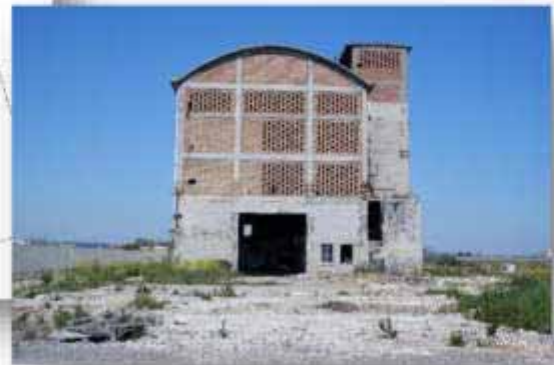
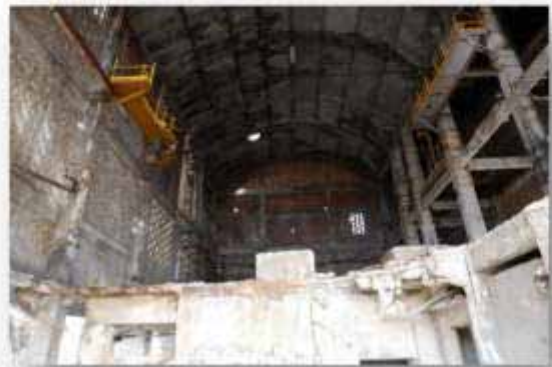
E6) Capannone ex centrale termica – Caldaie (Fig. 26 Part. 1156 sub.28)
(sup. coperta 668 mq – alt. 14)

Il capannone individuato catastalmente con il sub.28, è una struttura di vecchissima costruzione, realizzato con

struttura portante con travi, pilastri e copertura a volta in c.a.. Sulla parte esposta ad ovest sorge una struttura, con pianta rettangolare ed alta circa 22,00 mt, avente la stessa struttura del capannone principale, ma con copertura piana. Le tamponature sono realizzate con mattoni pieni, quasi tutte a

vista, infatti solo una piccola parte delle tamponature risulta intonacata. La struttura ospitava una centrale termica e le caldaie, e per questo all'interno esistono delle strutture di sostegno, a livelli intermedi, che per l'esecuzione dei lavori di smantellamento, sono state in parte demolite. L'immobile si presenta con un forte stato di degrado, sia internamente sia esternamente, così

come l'intradosso della volta e del tetto piano sicuramente per l'ammaloramento dell'impermeabilizzazione, presumibilmente realizzata con lastre catramate, tanto che buona parte dell'intonaco dell'intradosso, delle strutture di copertura, ha subito distacchi, su quasi tutta la superficie. Risulta quindi difficile immaginare un riutilizzo di questa porzione del complesso immobiliare. Anche le zone a livello del terreno, immediatamente contigue al fabbricato, sono occupate da parti di strutture in c.a. (cordoli e plinti) che sostenevano impianti ormai demoliti.

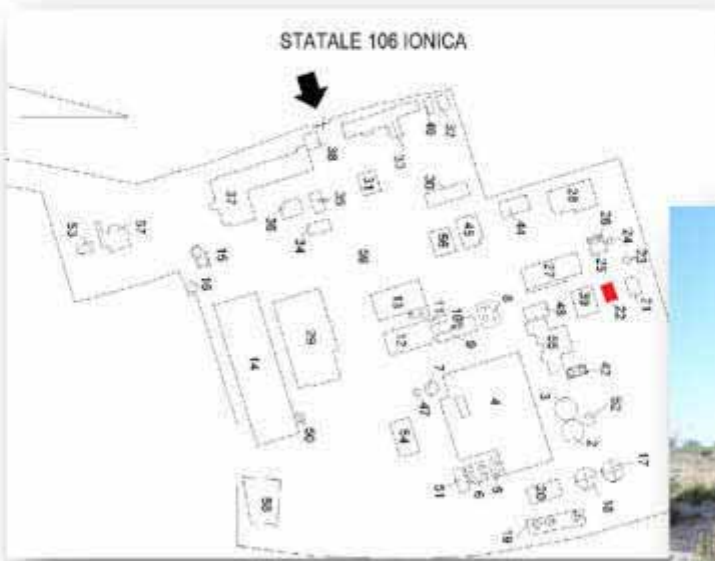
E7) – Locali Diesel (Fg. 26 Part. 1156 sub.22)

Il sub alterno 22, si riferisce alla struttura utilizzata come "Locale Diesel". L'immobile è un

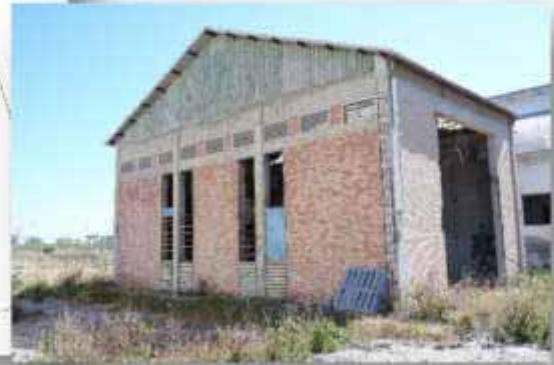
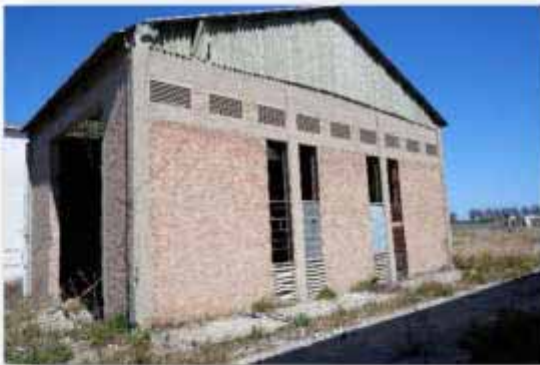
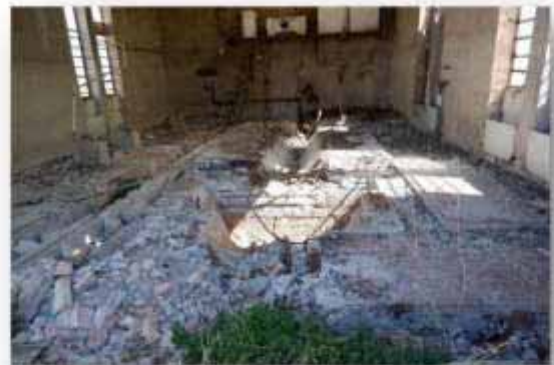
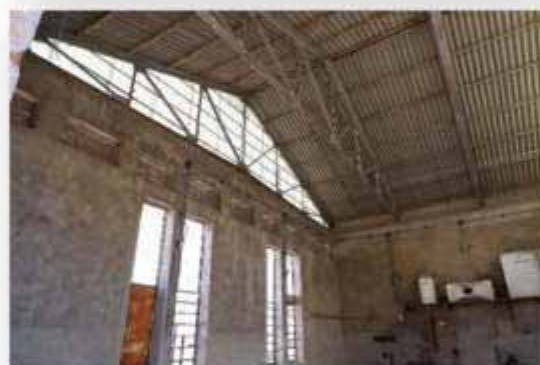
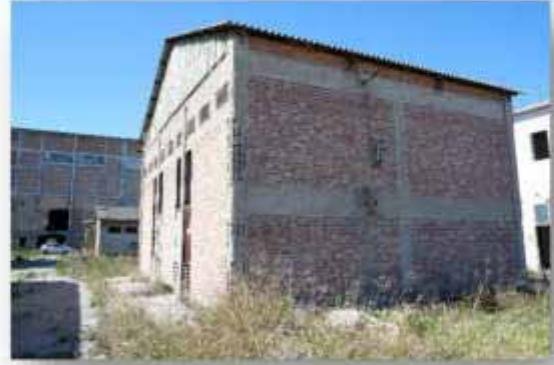
fabbricato ad un piano fuori terra, con struttura portante in c.a., tamponatura esterna in mattoni pieni a vista, tetto a falde realizzato con e lastre in fibro-cemento. Sono completamente assenti gli infissi esterni ed interni, mancano anche gli impianti.

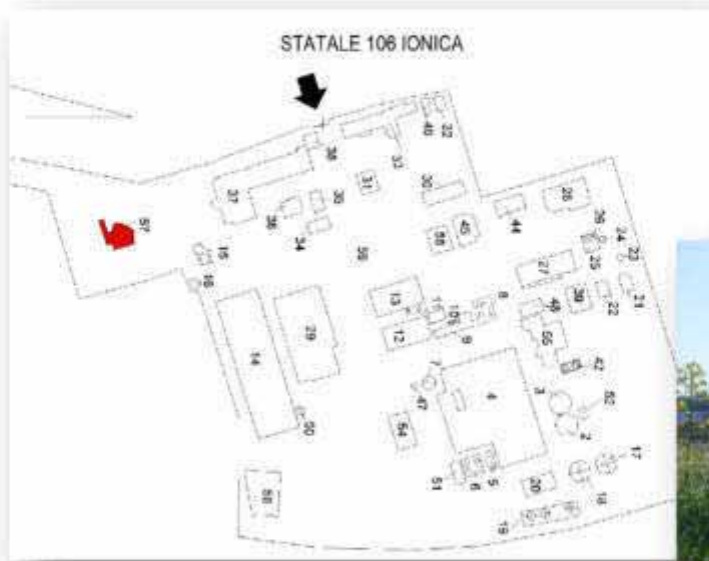
E8) – Impianto essiccamento AP (Fig. 26 Part. 1156 sub.57)
(sup. coperta 371 mq – alt. 19,00)

La struttura era adibita a sostenere l'impianto di produzione dell'allumina precipitata. La struttura in pianta ha forma in

parte esagonale ed in parte circolare. La struttura portante è composta da travi e pilastri in c.a., solo in parte tamponata con mattoni pieni di colore rosso. Una piccola porzione al piano terra è tamponata e tramezzata con laterizi intonacati. L'immobile non può in alcun modo riutilizzato, in quanto di forma particolarissima e privo di copertura.

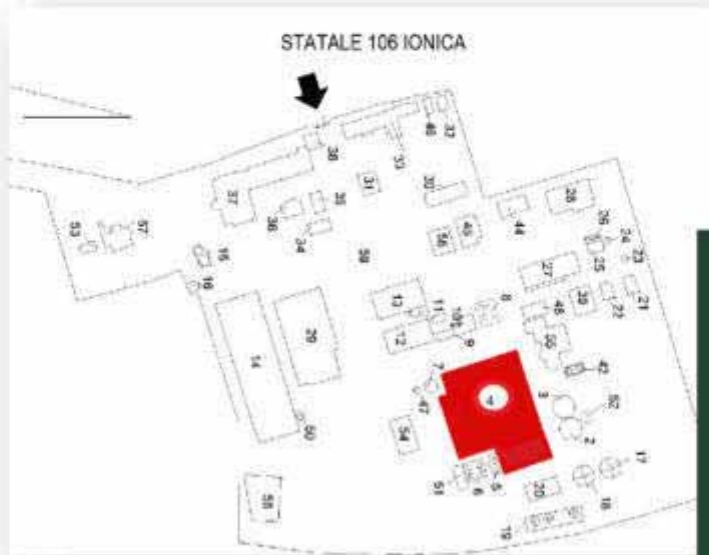
F1) – Impianto zeoliti (Fig. 26 Part. 1156 sub.4)
(sup. coperta 4809 mq – alt. media diverse)

L'immobile individuato catastalmente con il sub 4 ed è composto da quattro strutture contigue che coprono un'area di

circa 4809 mq, al cui interno era contenuto buona parte dell'impianto di produzione delle zeoliti. E' una struttura aperta su tutti i lati, con struttura portante in c.a., con copertura a volta anche questa in c.a.. In pianta il fabbricato principale ha forma rettangolare con due appendici, anche queste di forma rettangolare, una sul lato est e l'altra sul alto sud del corpo principale.

Come indicato già precedentemente tutte le strutture che fanno parte del subalterno 4 e che complessivamente ammontano a mq. 4.809,00, sono pienamente utilizzabili previa demolizione di molte strutture in c.a. che sono state realizzate per sostenere impianti, non più presenti per l'attività di smantellamento ultimata.

Le strutture sono tutte in discreto stato di conservazione, nonostante la mancanza di manutenzione da circa 10 anni, abbisognando solo di interventi localizzati di rinforzo e risanamento.

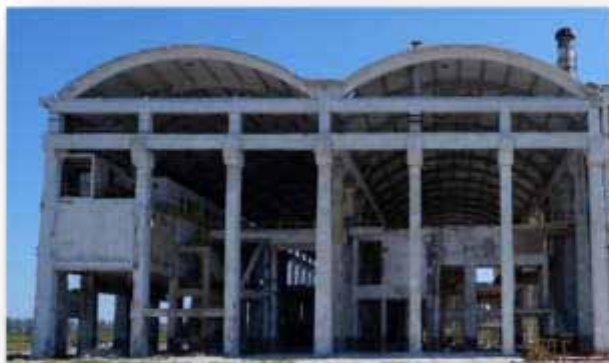
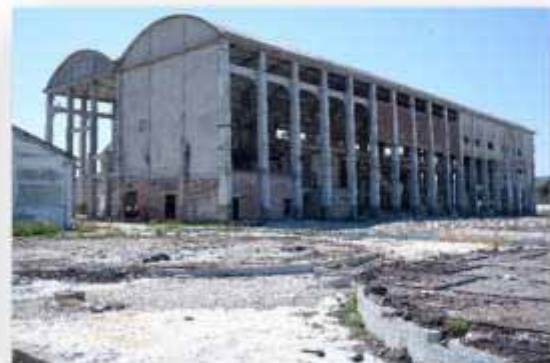
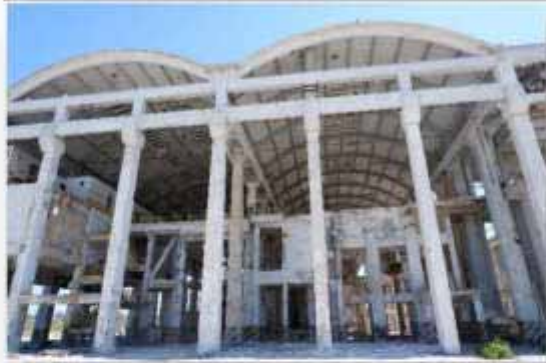
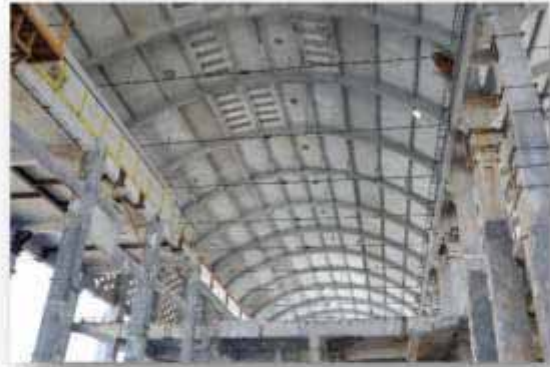
Il capannone principale (indicato con il n. 1) nella fig.1), di maggiore estensione, è formato da due capannoni aventi la fila di pilastri centrali, sul alto lungo, in comune. La copertura quindi è costituita da due volte poggianti sulle file laterali, a nord e sud, e su quella centrale. I pilastri del capannone principali, di forma rettangolare hanno dimensioni pari a 110 cm x 70 cm ed altezza circa

17,00 mt., interassati a circa mt. 5,00. Sui lati più lunghi (circa 85,00 mt) si trovano diciotto pilastri per fila (tre totali) mentre sul lato corto di circa 37,00mt (est ed ovest) sono presenti sette pilastri per i due capannoni contigui. All'interno sono presenti altre strutture in calcestruzzo armato, acciaio e legno, completamente slegate dalla struttura principale, che servivano per sopportare i carichi di tutti gli impianti compresi in quello principale, che oggi risultano privi di impianti per lo smantellamento effettuato, e che quindi per l'utilizzo della struttura principale andrebbero completamente demoliti, così da lasciare libera tutta la superficie interna (circa 3.145 mq).

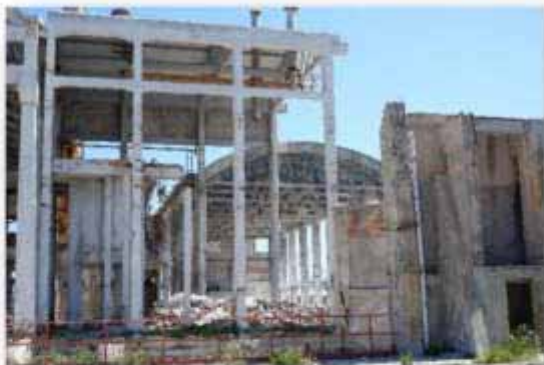
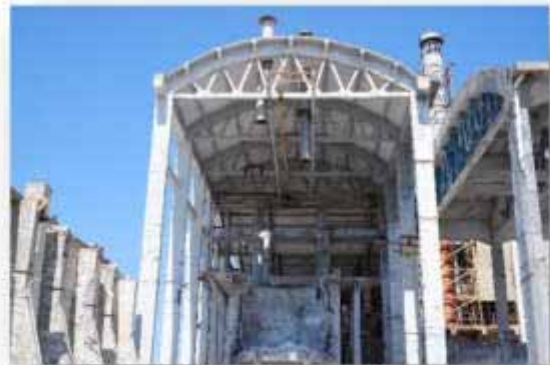
- **2)** un capannone collegato perpendicolarmente al lato più lungo della struttura principale (quello a sud indicato con il n. 2 nella fig.1), esteso circa mq 480,00 mq, realizzato con una struttura

portante in c.a., copertura a volta sostenuta da una serie di capriate tutte strutture in c.a..La pilastratura sui lati corti (sud e nord) è costituita da due pilastri di dimensione circa 50cmx70cm, mentre sui lati lunghi esposti ad este e ad ovest, si trovano quattro pilastri sempre delle dimensioni 50x70cm. Anche all'interno di questa struttura vi sono alcune strutture in c.a. che impediscono l'utilizzo dell'intera superficie.

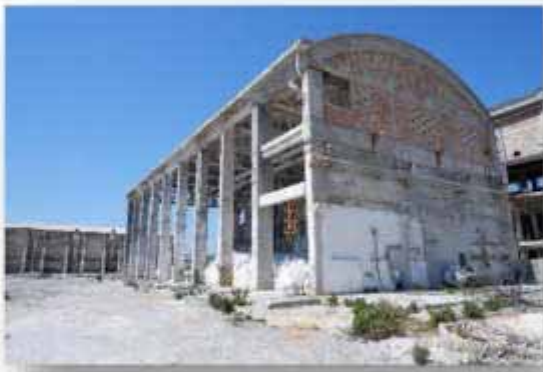
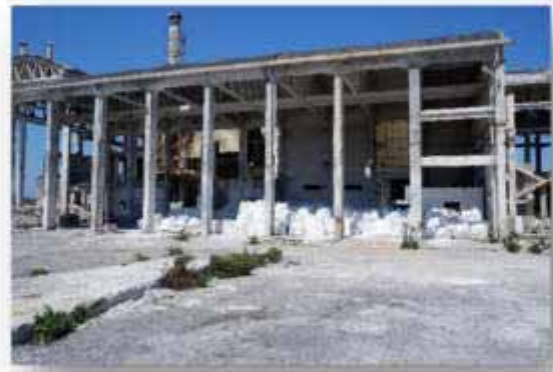
- **3)** questo capannone è parallelo al lato più lungo (quello a sud indicato con il n. 3 nella fig.1) delle due strutture di maggiore superficie, è esteso circa mq 1.063,00 mq, ed è realizzato con una

struttura portante in c.a., copertura a volta sostenuta da una serie di capriate tutte strutture in c.a.. La pilastatura sui lati corti (sud e nord) è costituita da dieci pilastri di dimensione pari a 110x70cm interassati a mt 4,45. Sui lati corti di dimensioni circa pari a 21,00mt si trovano quattro pilastri sempre di dimensioni 70*110mt. La struttura ha una tamponatura esterna solo sul lato est ed una piccola chiusura sul lato nord nel tratto che confina con un'altra piccola struttura che divide i due capannoni di maggiore estensione con quello in esame. L'altezza del capannone è di circa 14,00 mt.

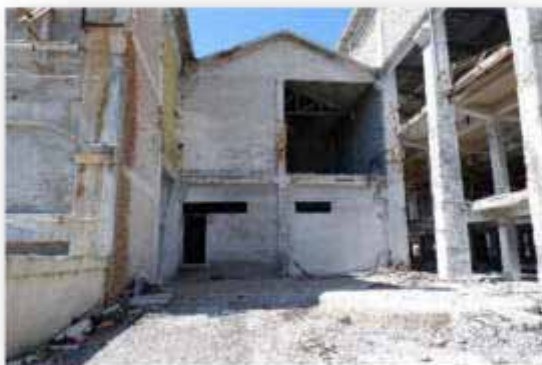
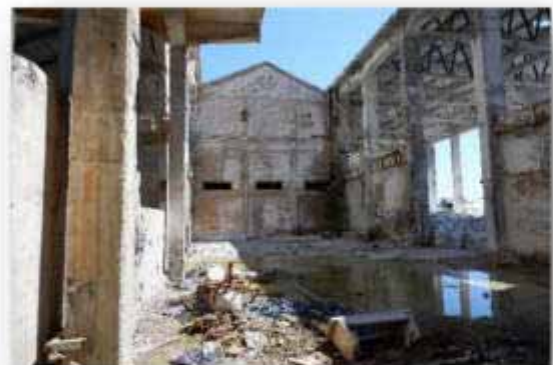
- **4)** L'ultima struttura estesa circa 121mt., è un piccolo capannone con struttura portante in c.a., copertura realizzata con capriate in ferro che sostengono un solaio inclinato a due falde realizzato con laterizi e caldana in c.a., impermeabilizzata con lastre catramate. La struttura è tamponata con mattoni in cemento ed è alta circa 10,00mt..

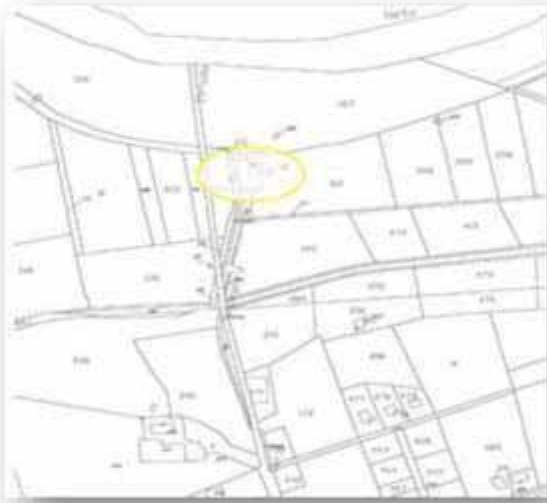
G1) – Villa (Fg. 5 Part. 302)
POZZI IDRICI E CENTRALE DI POMPAGGIO
(Sup. coperta 391 mq, alt. Media 6,00 mt)

L'immobile comunemente denominato " Villa Sala", è costituito da un edificio di particolare fattura, un tempo utilizzato quale centro di pompaggio per il

rifornimento idrico del compendio industriale "Sasol" nell'area industriale di Crotona, e della relativa area. L'immobile, proprio per le funzioni cui era adibito, è ubicato giusto in destra idraulica del Fiume Neto, al confine Nord del Territorio Comunale di Crotona, su un lotto con superficie di circa 1.670,00 mq. Il complesso immobiliare che insiste sul lotto, è costituito da:

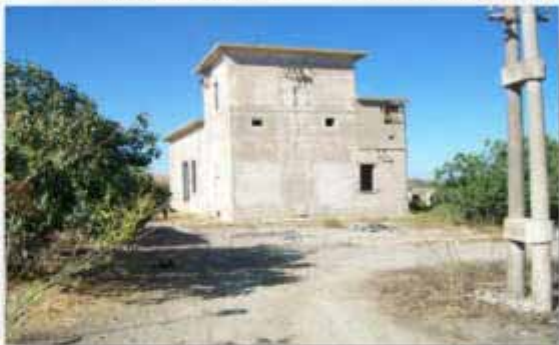
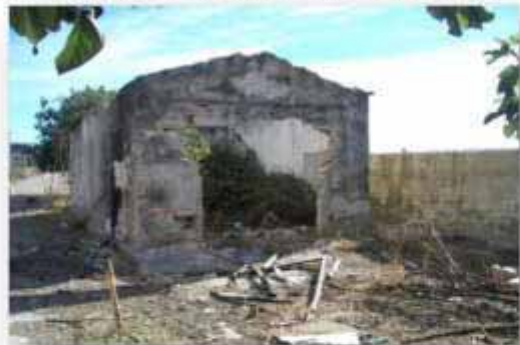
- un piccolo edificio ad un piano ormai completamente demolito;
- un fabbricato, con un piano seminterrato ed uno rialzato, e con caratteristiche costruttive assai particolari perché originariamente destinato all'unica funzione di alloggiamento degli

impianti di pompaggio e degli altri apparati elettrici ed elettromeccanici necessari al funzionamento.

A) Stato generale: L'edificio principale è, evidentemente, caratterizzato da una situazione statica delle strutture in cemento armato fortemente compromessa, come può rilevarsi da un generale quadro fessurativo e di degrado dei materiali strutturali che risalta "a vista". La parete Ovest risulta totalmente sconnessa dalle murature interrato per tutta la lunghezza, con riferimento alla unione tra le pareti fuori terra e le parti interrato. Tale disconnessione appare di una certa gravità, sia per le sue dimensioni, sia per il fatto che ciò denuncia una situazione di cedimenti differenziali tra i lati, le murature di elevazione e le parti fondali e, forse, anche una rotazione dell'edificio. Non esistono ormai più finiture, elementi accessori alle mere parti individuanti il

volume. Non vi sono infissi né ormai intonaci utili od altro. L'insieme evidenzia uno stato generale di degrado tale da suggerire, nell'ipotesi di un reimpiego, anche per le particolari fatture dei solai, la preventiva totale demolizione. Inoltre il degrado strutturale comporterebbero una radicale revisione dell'impianto portante anche alla luce delle attuali norme in materia antisismica.

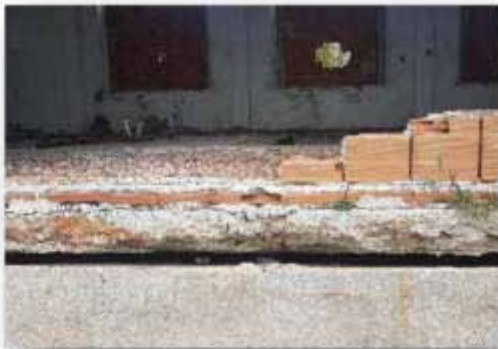
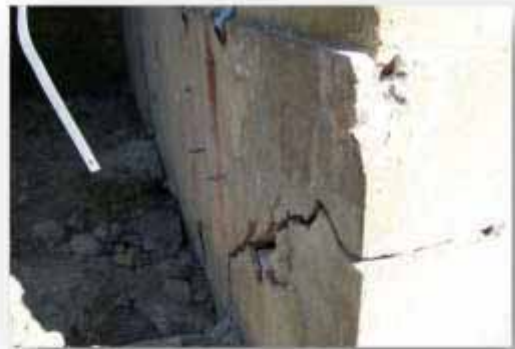
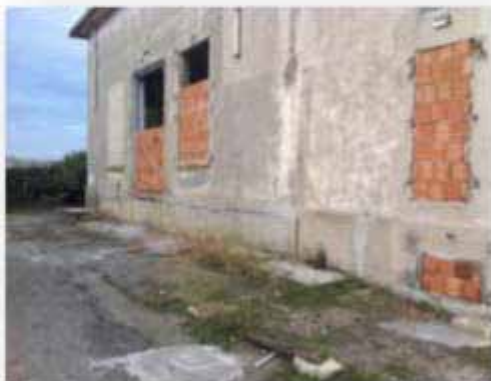
All'interno del lotto, oltre all'edificio principale, è collocato un piccolo volume accessorio, ed un impianto di vasche a quota terreno, in cui si rinvengono due pozzi, attualmente chiusi da solette in calcestruzzo realizzate per mettere in sicurezza l'area ed impedire accidentali cadute all'interno. Il

piccolo edificio accessorio è ormai in uno stato tale di degrado da non poter essere recuperato se non a seguito di preventiva demolizione dell'esistente.

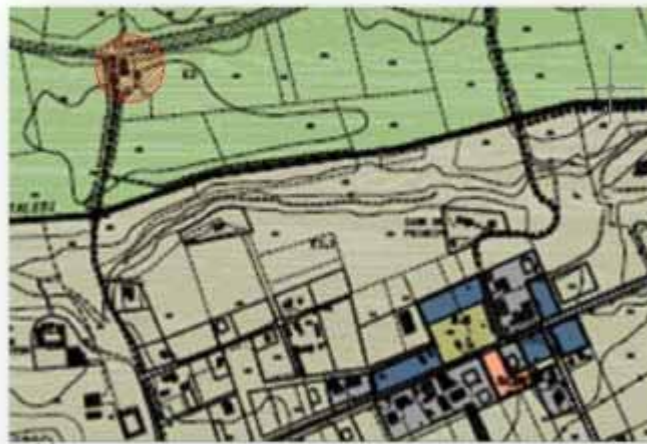
Tavola P4 foglio 4 - Usi e Modalità di intervento Area verde = E3

Da un punto di vista Urbanistico, stante il P.R.G. in vigore, l'area è inserita nella zona territoriale omogenea classificata " E 3 – Zone Agricole di pregio – art. 63 N.T.A. " che consentirebbe alcuni interventi edilizi strettamente legati e finalizzati all'attività agricola, ferma tutta una serie di limitazioni che qui non si trattano perché di secondaria importanza rispetto ad altri vincoli esistenti;

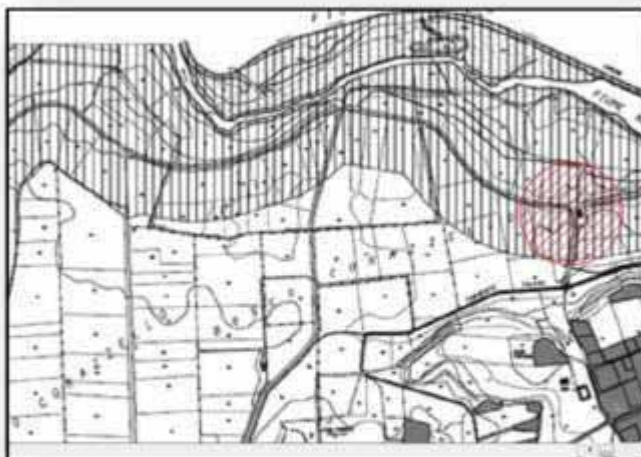
TAV. P3 Foglio 1 - Tavole dei vincoli Area Tratteggiata = Vincolo fluviale

L'area è compresa nella fascia di vincolo ambientale ed idrogeologico a protezione dei corsi d'acqua. Tale vincolo fluviale è " **inibitorio**" per ogni nuova costruzione; inoltre, le Norme Tecniche d'Attuazione del P.R.G. di Crotona, regolano particolarmente tali aree ed infatti, l'Art. 21. - "Disposizioni generali per la difesa del suolo, del sottosuolo, delle acque e dell'aria", così recita:

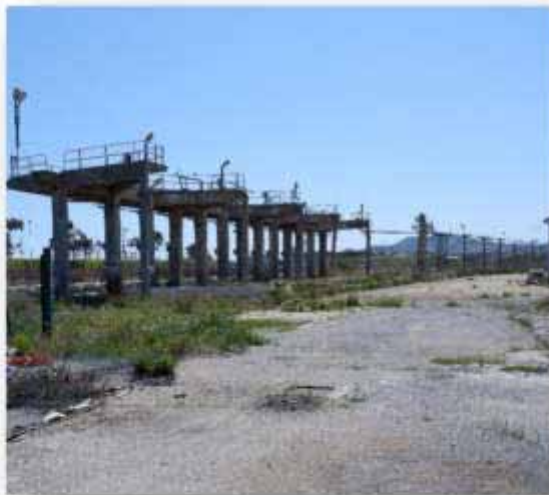
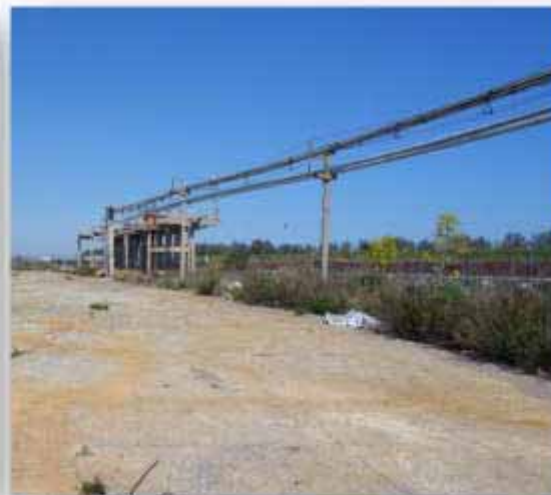
La pipe line è stata realizzata con tre tubazioni sostenute lungo il loro percorso da un rack a supporti misti. A partire dallo stabilimento, un primo tratto è costituito da pali SCAC (sostegni in cemento armato centrifugato), un secondo tratto costituito da un cunicolo interrato, quindi da un terzo tratto in pilastri di calcestruzzo armato ed infine l'ultimo tratto, fondato sulla banchina del porto è costituito da pali in carpenteria metallica.

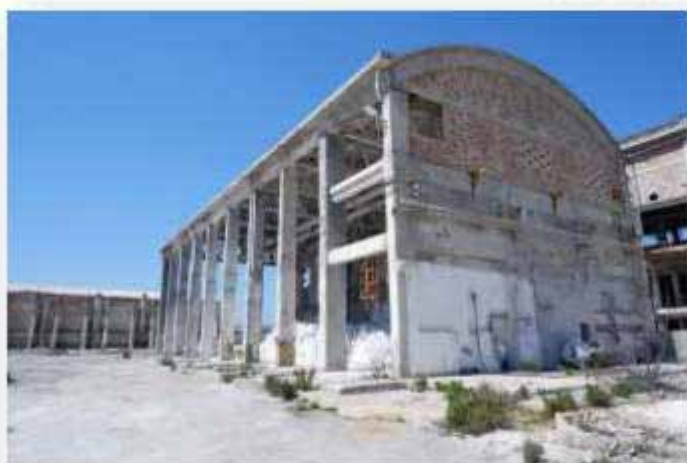
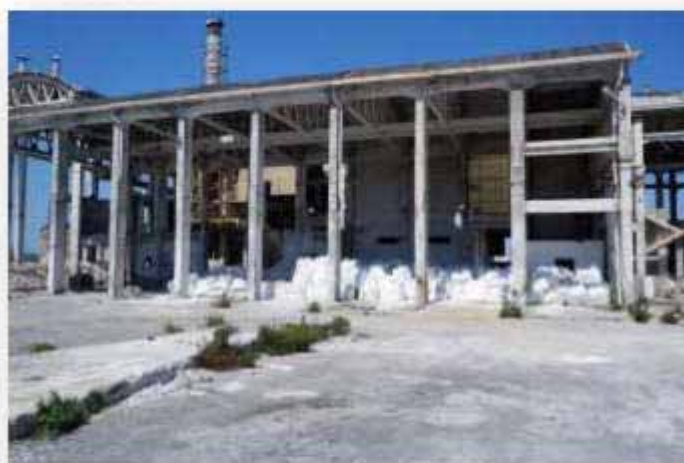
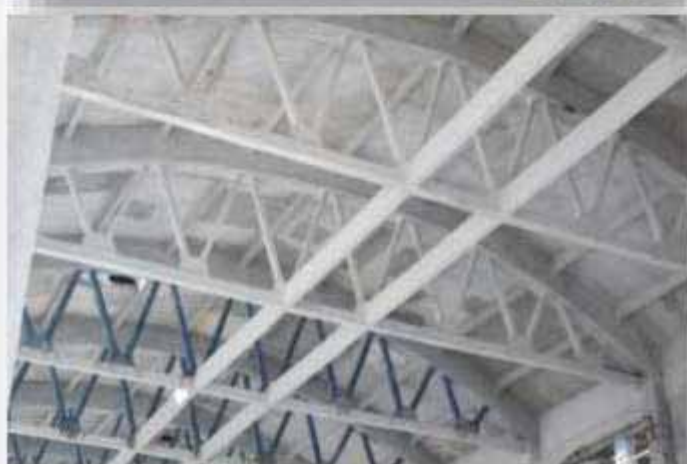
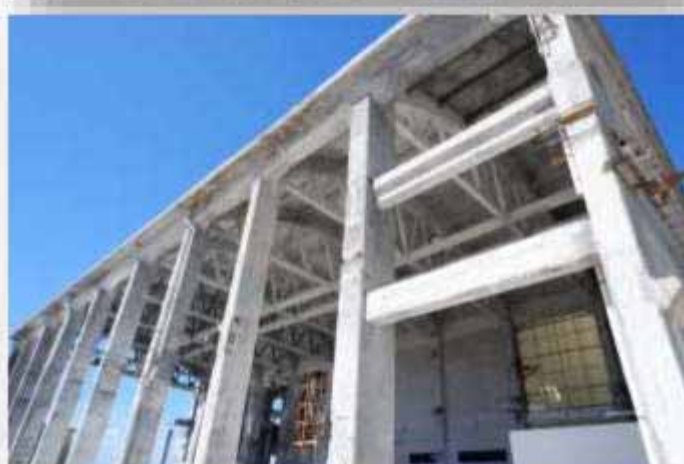
CAPANNONE 3 - SUB 4

**F1) – Impianto zeoliti
(Fg. 26 Part. 1156 sub.4)**

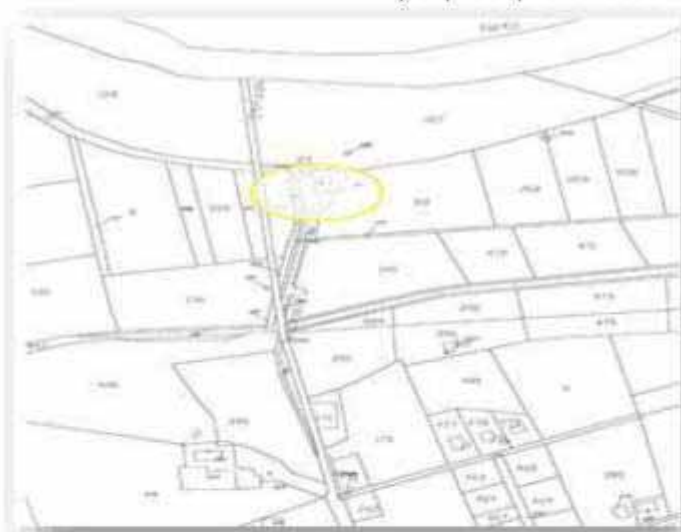
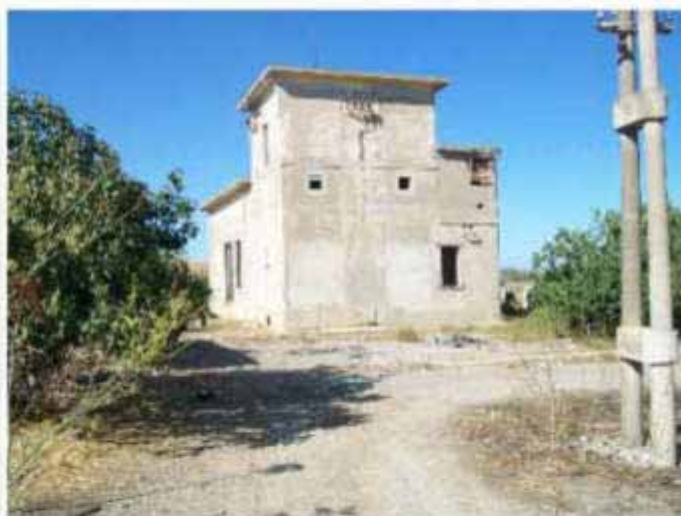
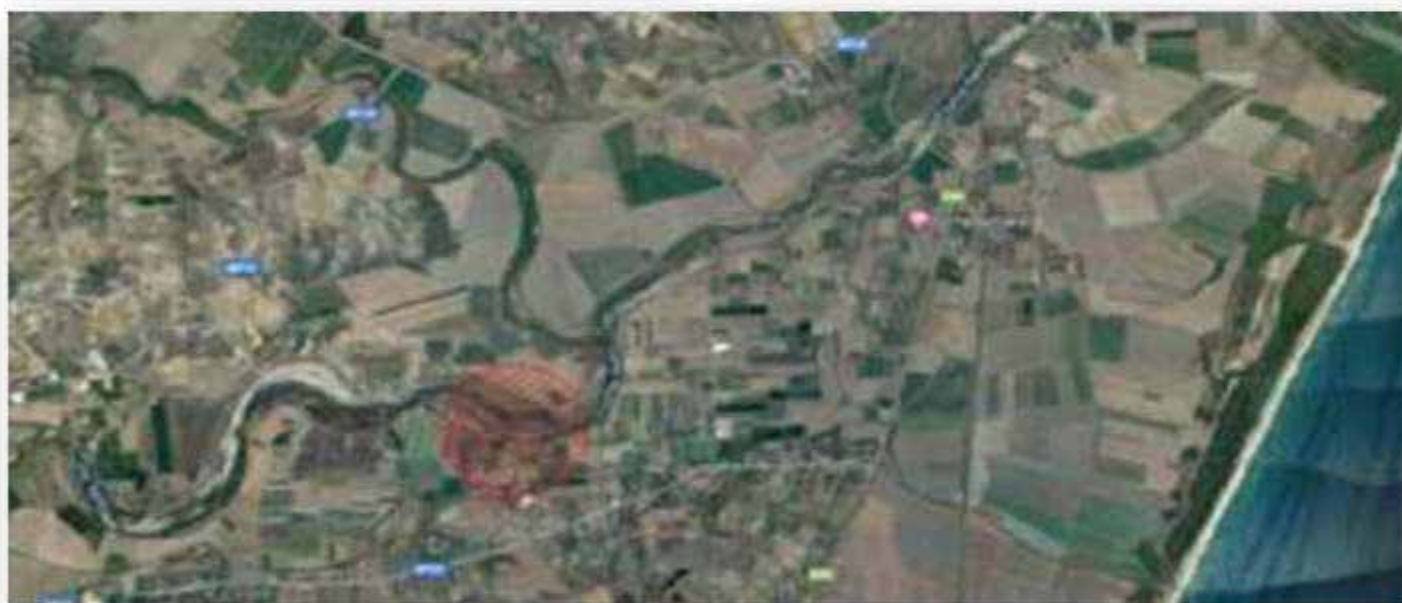
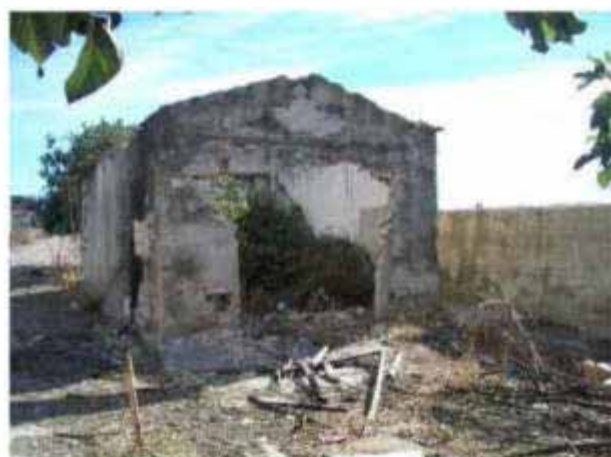
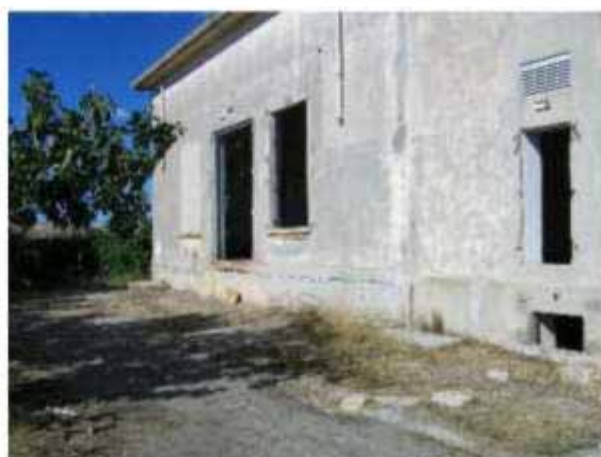
G1) - Villa (Fig. 5 Part. 302)
POZZI IDRICI E CENTRALE DI POMPAGGIO
(Sup. coperta 391 mq, alt. Media 6.00 mt)
